ΕΛΛΗΝΙΚΗ ΔΗΜΟΚΡΑΤΙΑ Εθνικός Οργανισμός Διερεύνησης Αεροπορικών & Σιδηροδρομικών
Ατυχημάτων & Ασφάλειας Μεταφορών (ΕΟΔΑΣΑΑΜ) Σιδηροδρομικός Τομέας

Έκθεση Σιδηροδρομικού Ατυχήματος
Μετωπική σύγκρουση μεταξύ επιβατικής αμαξοστοιχίας και εμπορευματικής αμαξοστοιχίας
στα Τέμπη, 28 Φεβρουαρίου 2023
RL01-2025, 27 Φεβρουαρίου 2025

Μετωπική σύγκρουση επιβατικού και εμπορικού τρένου στα Τέμπη, 28/02/2023

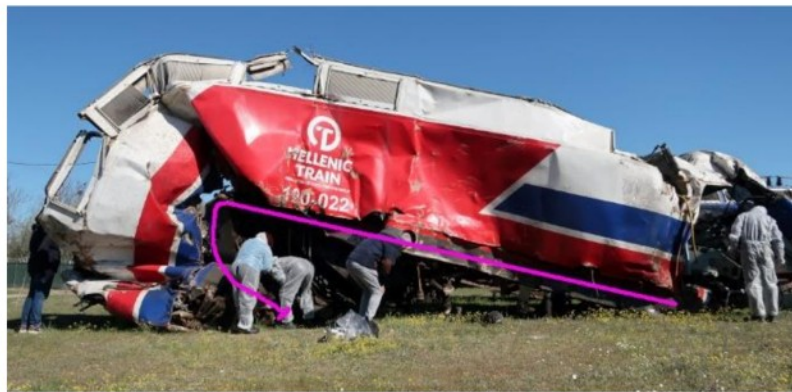
Figure 14. The first locomotive of the freight train (120-022) showing extreme damage from the very heavy head-on collision with the locomotive (120-023) of the passenger train.

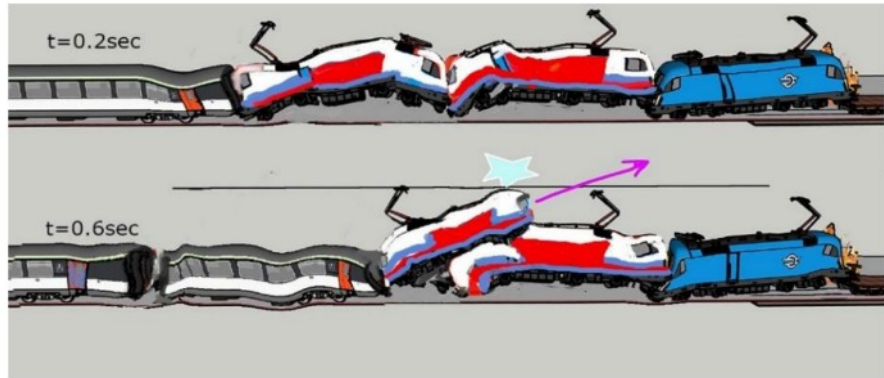
Ταυτόχρονα, το γεγονός ότι η **οροφή της μηχανής λείπει (Σχήμα 16)** αποτελεί ένδειξη ότι η **μηχανή 120-023 της επιβατικής αμαξοστοιχίας πέρασε από πάνω και διαπέρασε την οροφή της μηχανής 120-022.**

Figure 15. Movement of the passenger train locomotive 120-023 over and through the roof of the freight train locomotive 120-022.

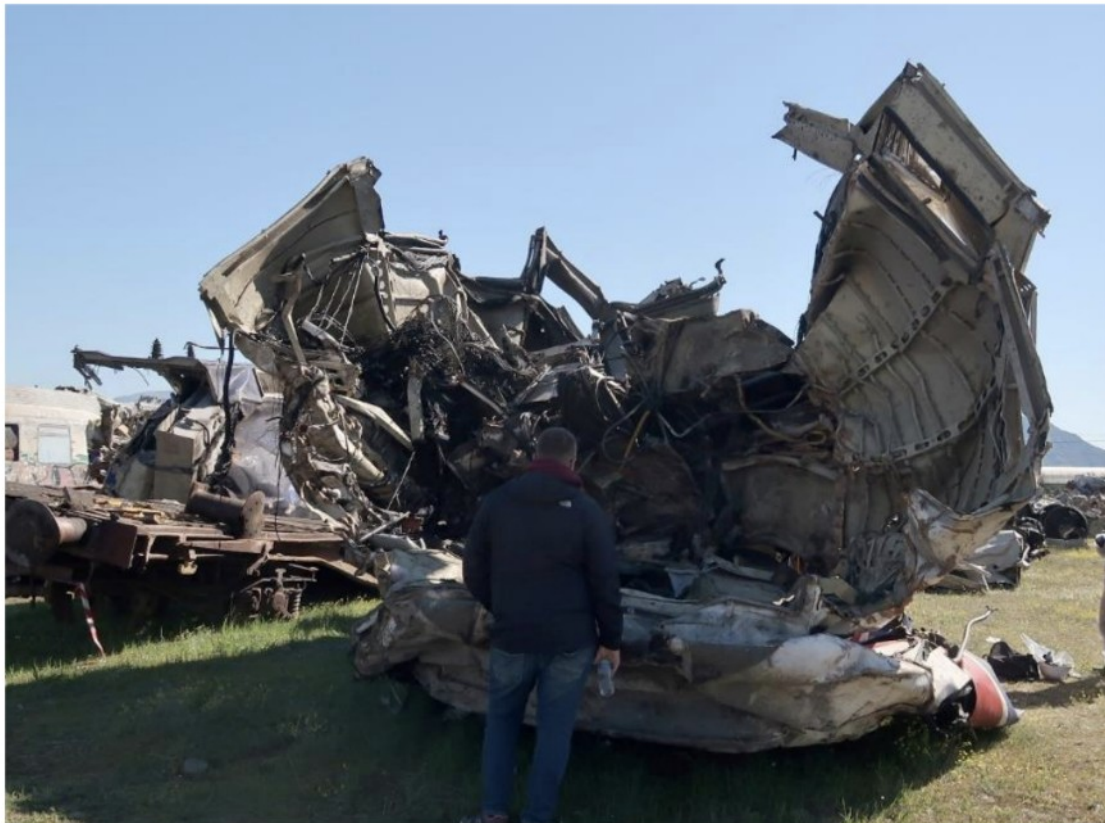
Figure 16. Front view of the locomotive 120-022, roof missing.

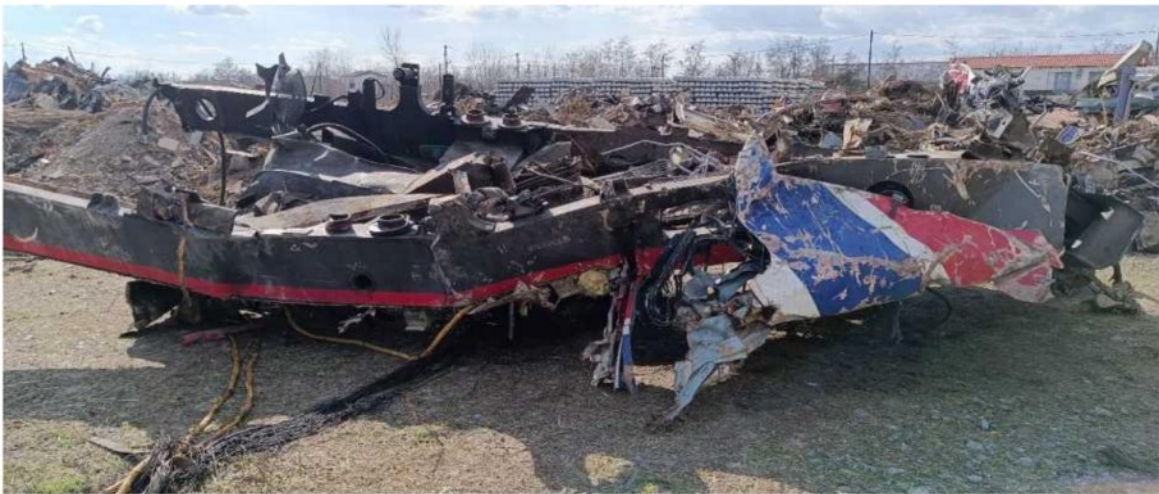
Figure 17. Part (chassis) of the completely destroyed locomotive 120-023 of the passenger train IC-62.

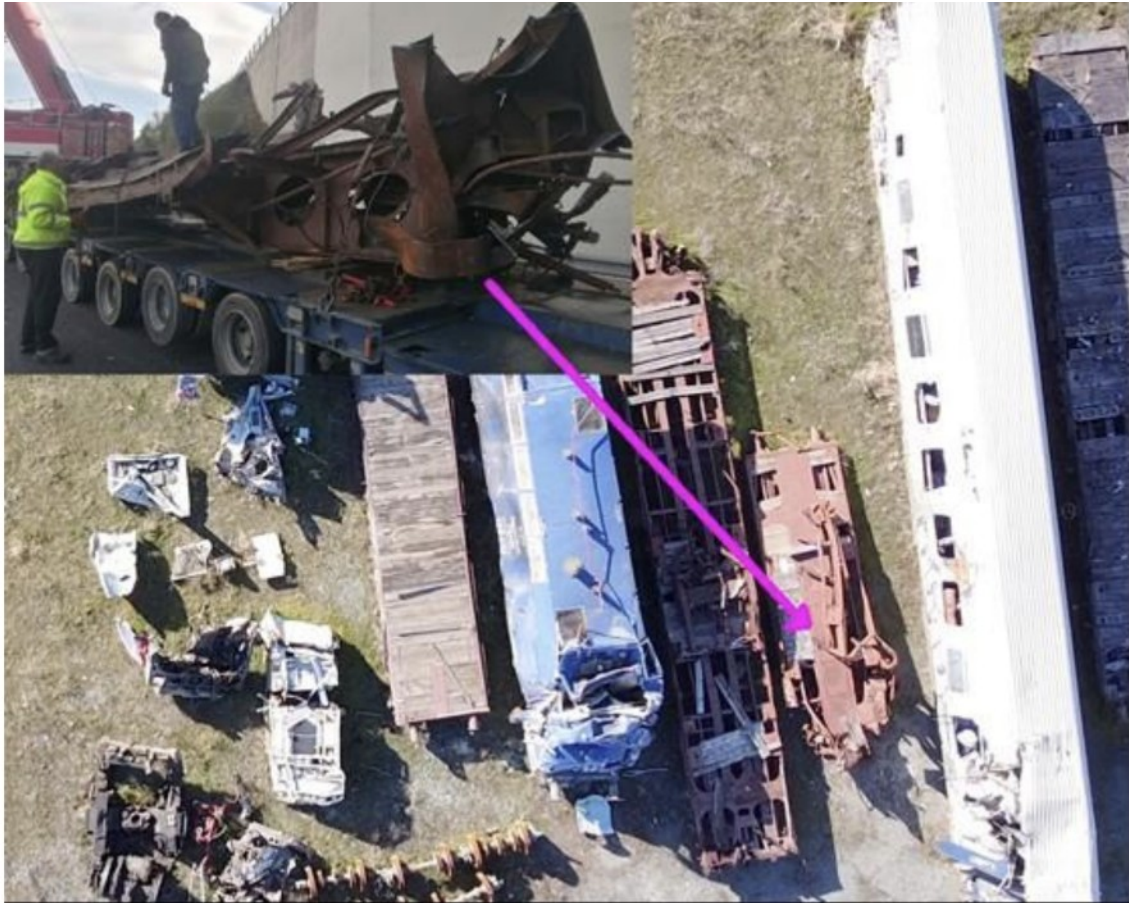
135. Το πίσω τμήμα του πρώτου πλατφορμικού βαγονιού μπορεί να ταυτοποιηθεί μεταξύ των υπολειμμάτων των οχημάτων στην περιοχή Κουλούρι, αλλά το μπροστινό του τμήμα δεν είναι διαθέσιμο για εξέταση, καθώς προφανώς κόπηκε σε μικρότερα κομμάτια για να καταστεί ευκολότερη η μεταφορά του (Σχήμα 19). Αυτή η ενέργεια δεν καταγράφηκε με κανέναν τρόπο και δεν υπάρχουν φωτογραφίες του βαγονιού στην αρχική του κατάσταση στο σημείο του δυστυχήματος, πριν κοπεί και μετακινηθεί από άγνωστο φορέα.

Figure 19. Remains of the first platform that was carrying steel plates.

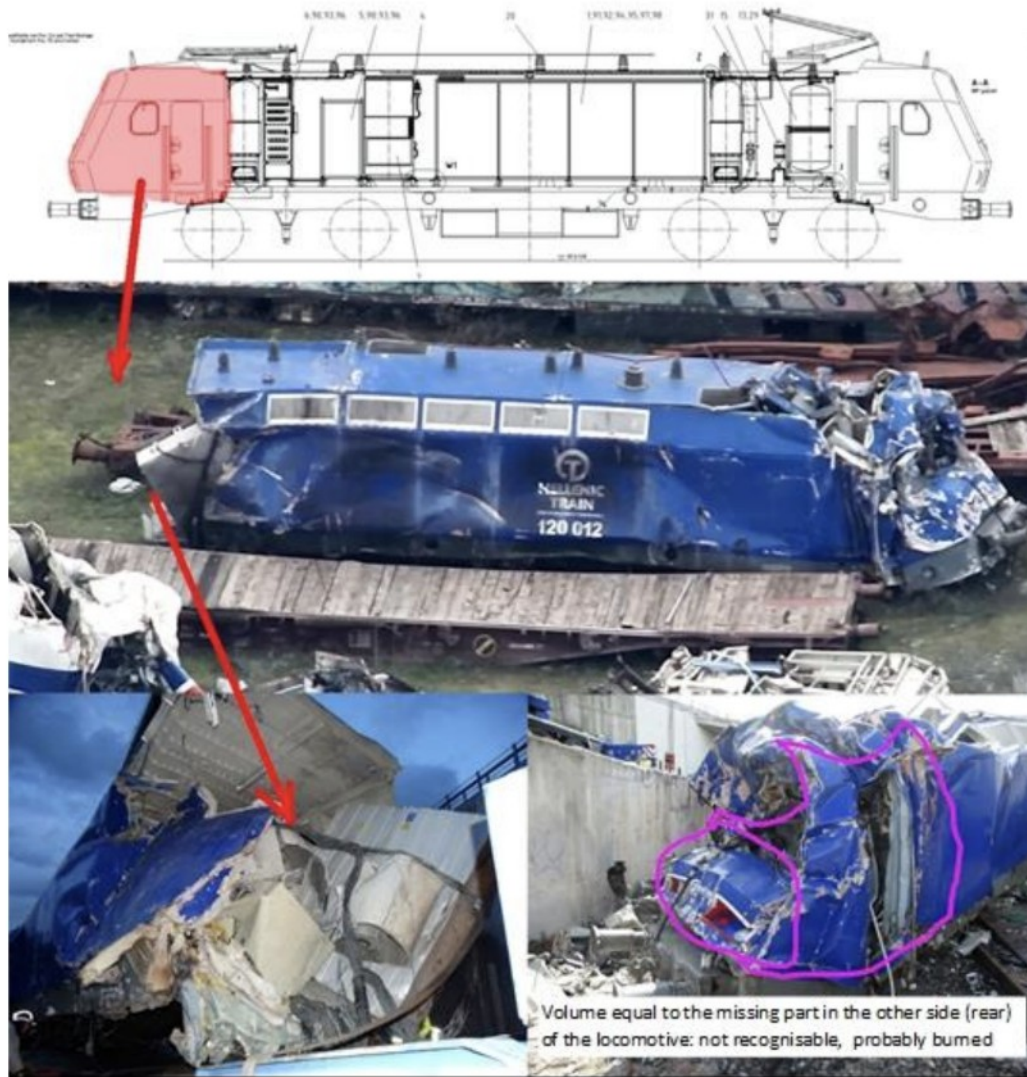
Figure 20. Missing rear-end of the locomotive 120-012.

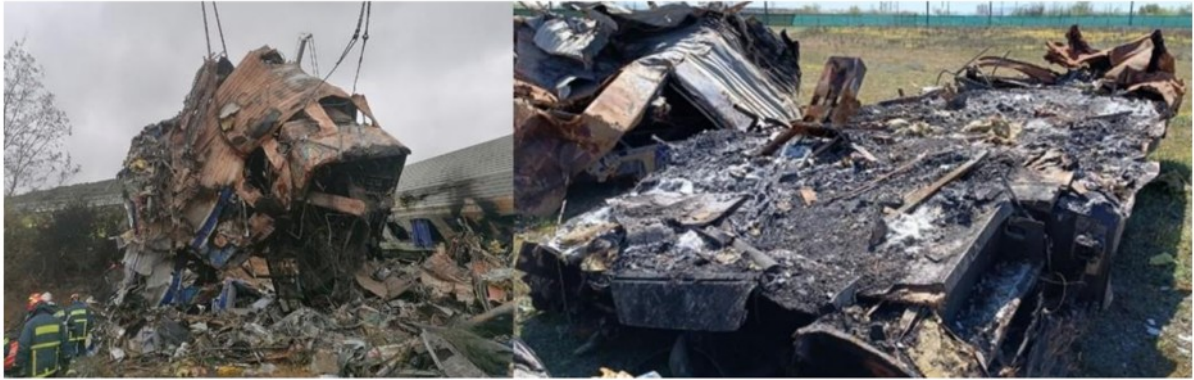
Figure 21. Remains of the Restaurant Car, on the left, S-shaped as found on-site, and on the right, its platform at Koulouri site.

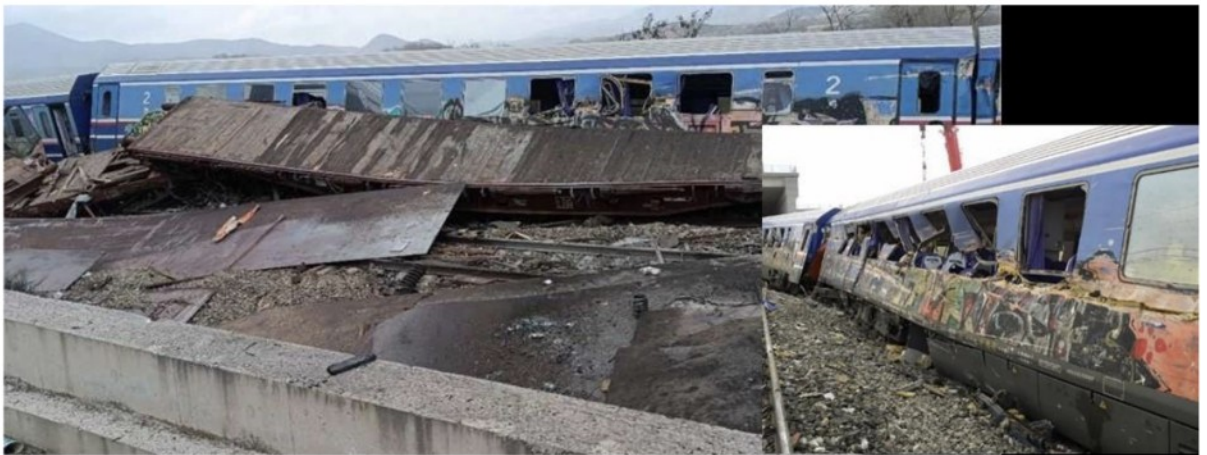
Figure 25. Linear impact of steel plates on the side of the coach B4.

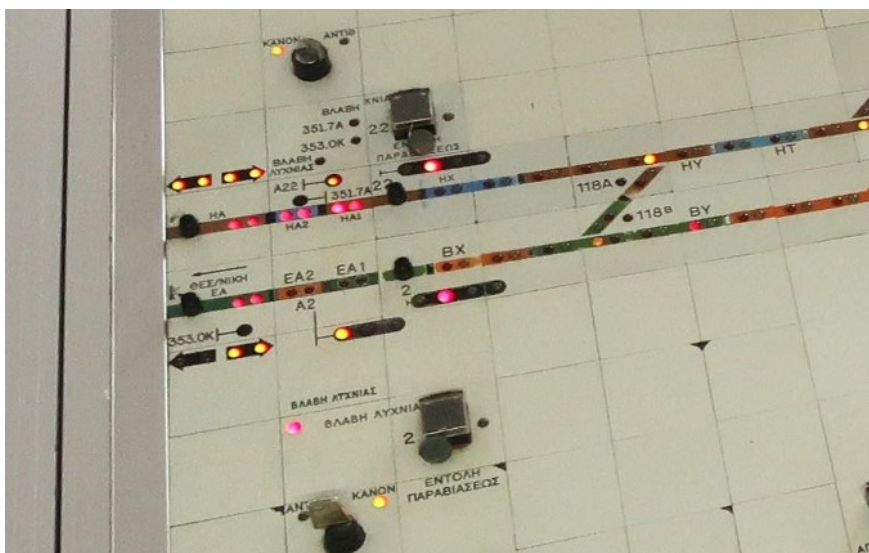
Εικόνα 49. Το τμήμα ΕΑ3 (υποδεικνύεται ΕΑ στα αριστερά του ΕΑ2 στην εικόνα) του πίνακα ελέγχου που υποδεικνύει λανθασμένα ένα επάγγελμα.

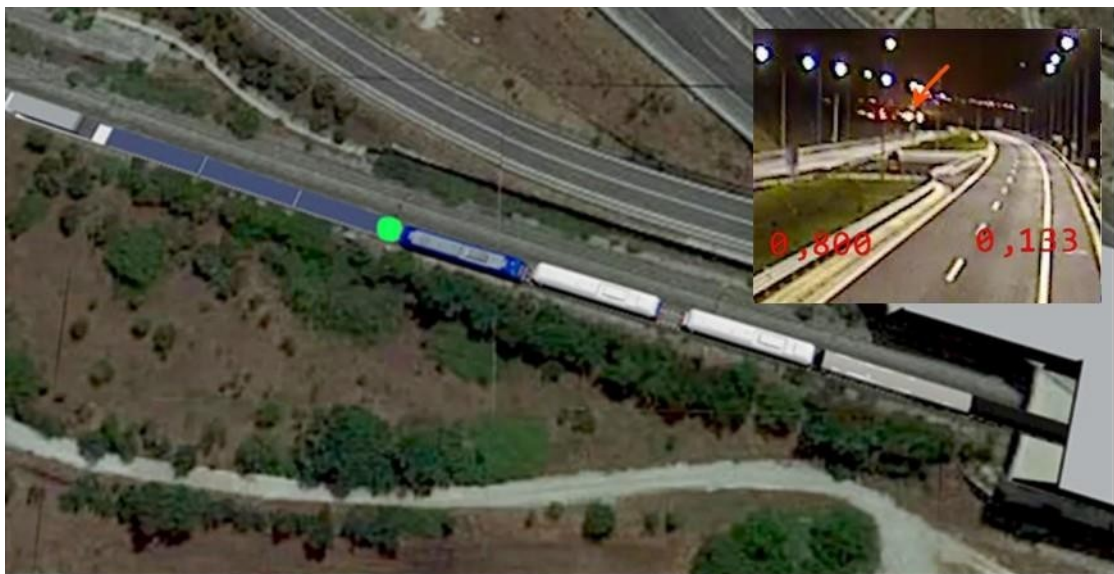
Εικόνα 58. Εκτιμώμενο σημείο αρχικής ανάφλεξης.

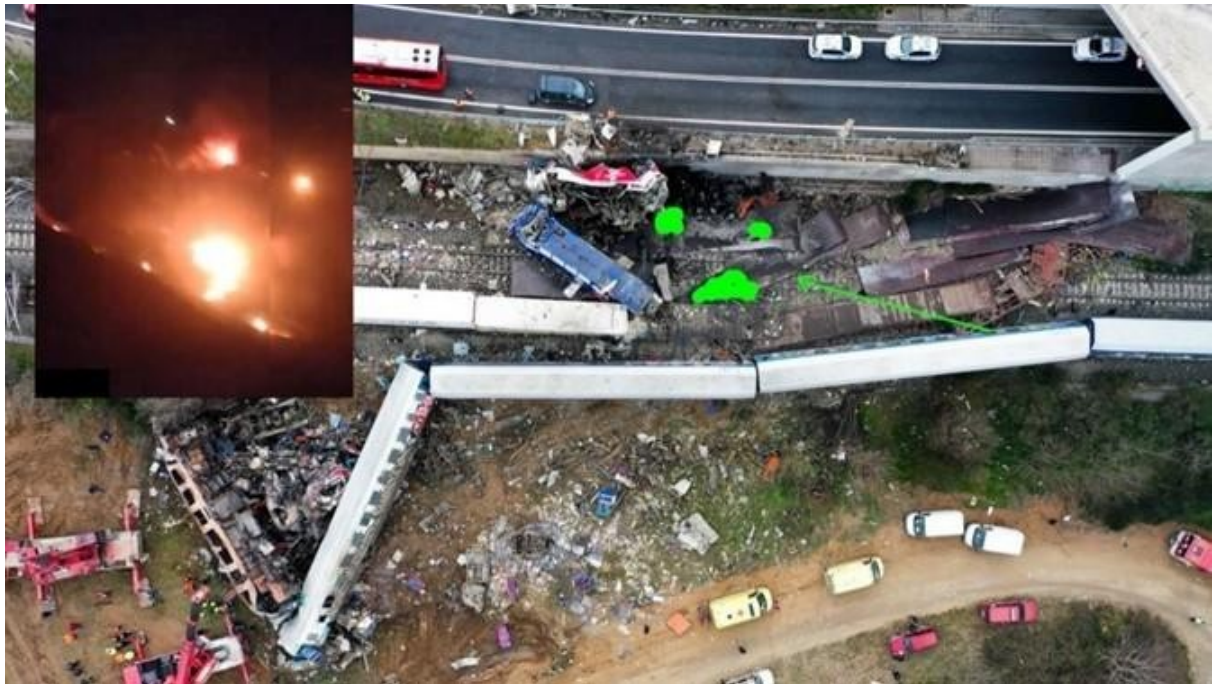
Εικόνα 64. Πυρκαγιά στο εσωτερικό του μετασχηματιστή της εμπορευματικής αμαξοστοιχίας ως δευτερεύον αποτέλεσμα πυρκαγιάς στην «λίμνη» #1.

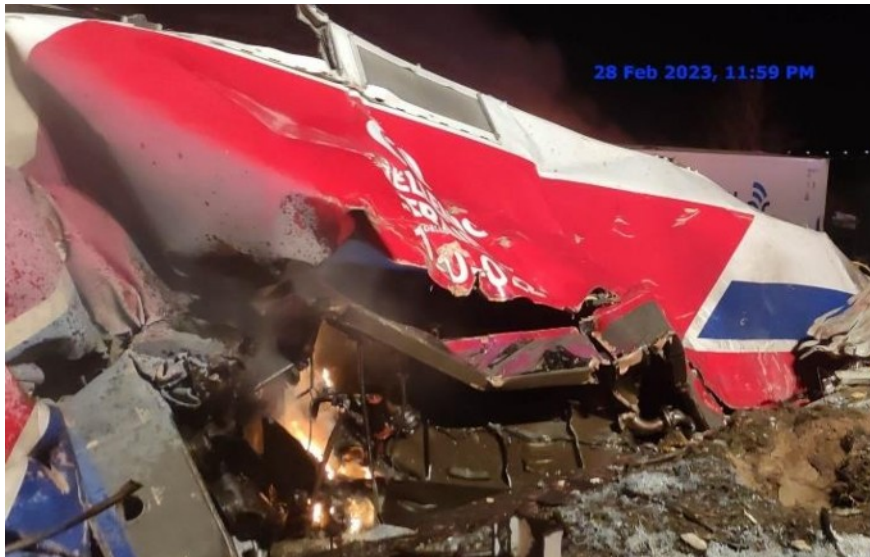
Εικόνα 65. Τοπική πυρκαγιά μέσα και έξω από τον σπασμένο μετασχηματιστή της πρώτης ατμομηχανής της εμπορευματικής αμαξοστοιχίας, 40 λεπτά μετά την ατύχημα.

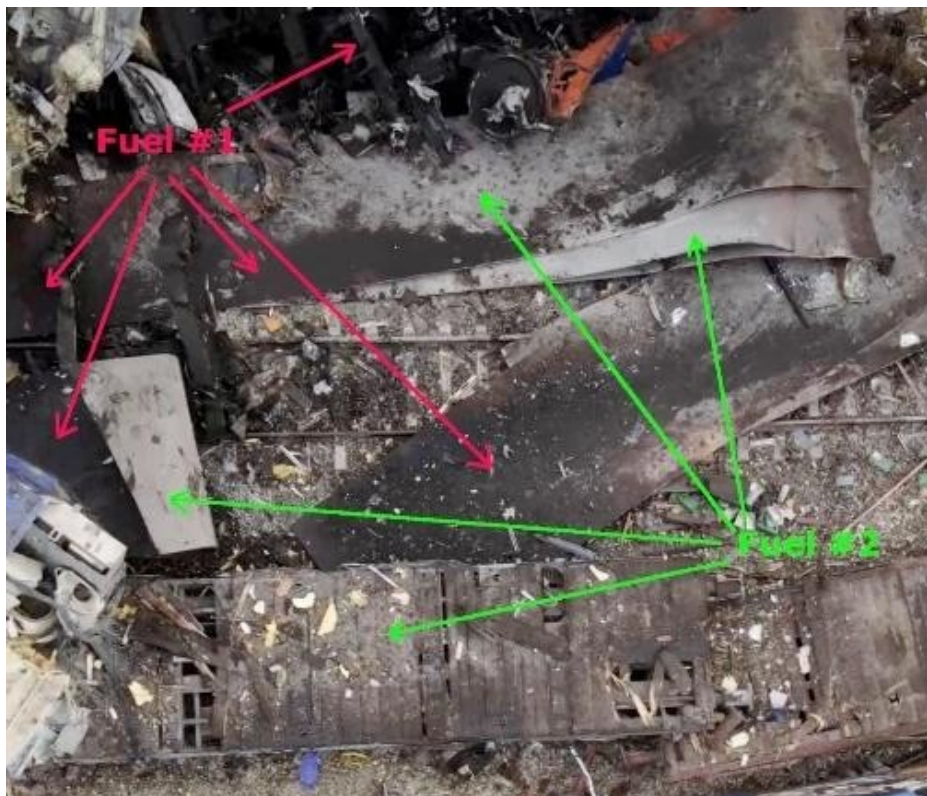
Εικόνα 66. Απόδειξη ότι δύο διαφορετικά καύσιμα καίγονται στη φωτιά της «λίμνης» #1, το ένα αφήνει μαύρο και το άλλο αφήνει λευκά υπολείμματα.

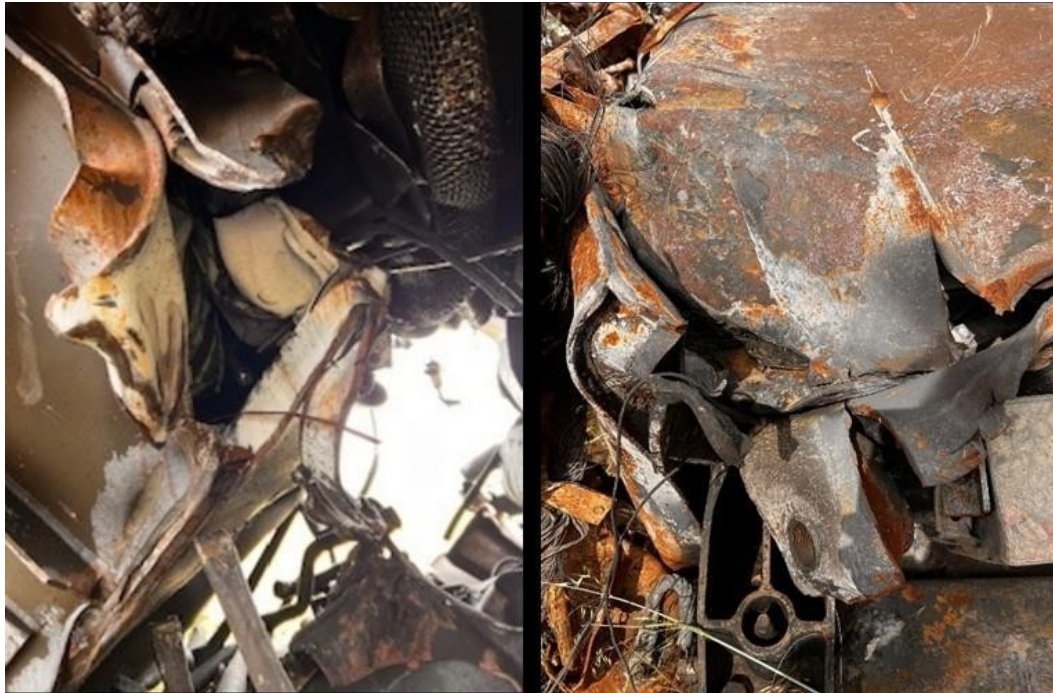
Εικόνα 67. Μεγάλες ρωγμές του μετασχηματιστή που είναι ακόμα προσαρτημένες κάτω από την ατμομηχανή 120-022 (Αριστερά). Προσκρούσεις, πτυχώσεις, σκισίματα και μεγάλες ρωγμές του εναπομείναντος μετασχηματιστή ατμομηχανής 120-023 (δεξιά), δείτε επίσης Εικόνα 61.
