ΕΛΛΗΝΙΚΗ ΔΗΜΟΚΡΑΤΙΑ Εθνικός Οργανισμός Διερεύνησης Αεροπορικών & Σιδηροδρομικών
Ατυχημάτων & Ασφάλειας Μεταφορών (ΕΟΔΑΣΑΑΜ) Σιδηροδρομικός Τομέας

Έκθεση Σιδηροδρομικού Ατυχήματος
Μετωπική σύγκρουση μεταξύ επιβατικής αμαξοστοιχίας και εμπορευματικής αμαξοστοιχίας
στα Τέμπη, 28 Φεβρουαρίου 2023
RL01-2025, 27 Φεβρουαρίου 2025

Μετωπική σύγκρουση επιβατικού και εμπορικού τρένου στα Τέμπη, 28/02/2023

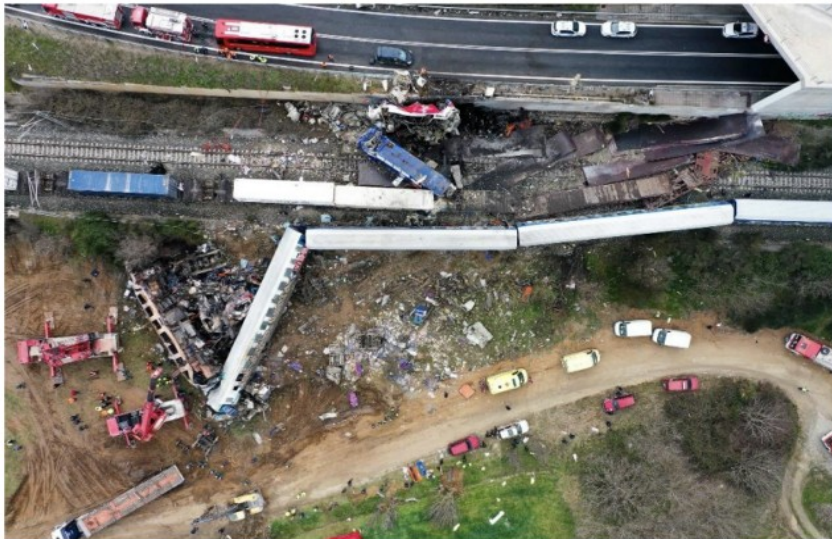
129. Βάσει των διαθέσιμων στοιχείων, η πιθανότερη περιγραφή του μηχανισμού του ατυχήματος περιλαμβάνει μια αλληλουχία τριών διαδοχικών, αλλά διακριτών φάσεων (1η σύγκρουση, 2η σύγκρουση, επιβράδυνση), ξεκινώντας από τη στιγμή της αρχικής μετωπικής σύγκρουσης μέχρι το σημείο που κάθε όχημα ακινητοποιείται στην τελική του θέση.

Figure 10. The end position of the 3 locomotives and some of the passengers coaches and freight wagons (<http://www.intime.gr/>).

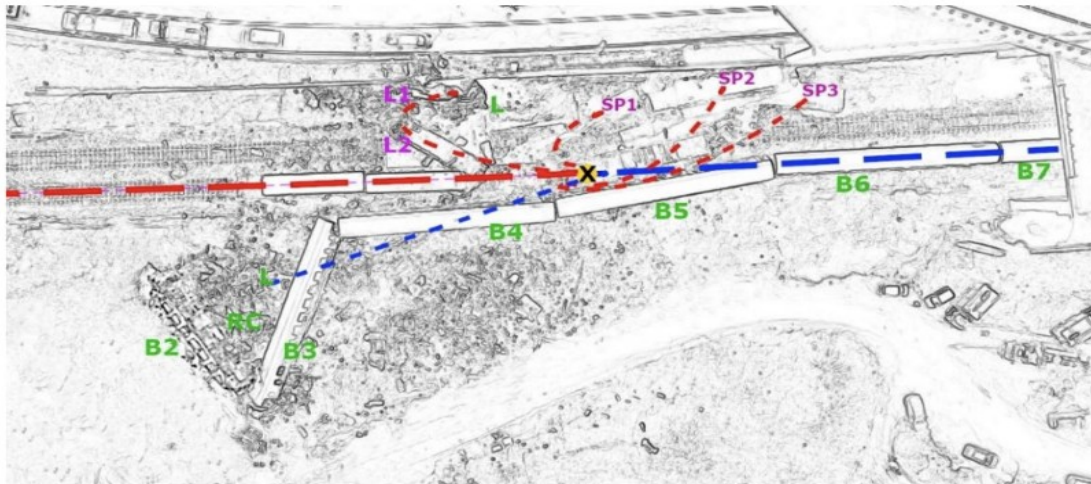
σύγκρουση προκάλεσε την εκτίναξη της μηχανής 120-022, καθώς και της δεύτερης μηχανής 120-012, προς τα αριστερά, πάνω από τη γραμμή ανόδου, όπου συντρίβονται στον τοίχο της εθνικής οδού. Η δεύτερη μηχανή 120-012 κάνει αναστροφή U και η πίσω της πλευρά ολισθαίνει πάνω στις χαλύβδινες πλάκες που μεταφέρονταν στην 3η πλατφόρμα της εμπορευματικής αμαξοστοιχίας. Η τελική της θέση είναι με την μπροσινή πλευρά της να ακουμπά πάνω στην πρώτη μηχανή και η πίσω πλευρά της να εφάπτεται με το πρώτο εμπορευματοκιβώτιο που βρισκόταν πάνω στην 4η πλατφόρμα της εμπορευματικής αμαξοστοιχίας (Σχήμα 10, Σχήμα 11, Σχήμα 12).

Figure 11. Global movement of the collision, with the initial impact and catapult effects.
(SP1,2,3 are Steel Plates, and were also catapulted)

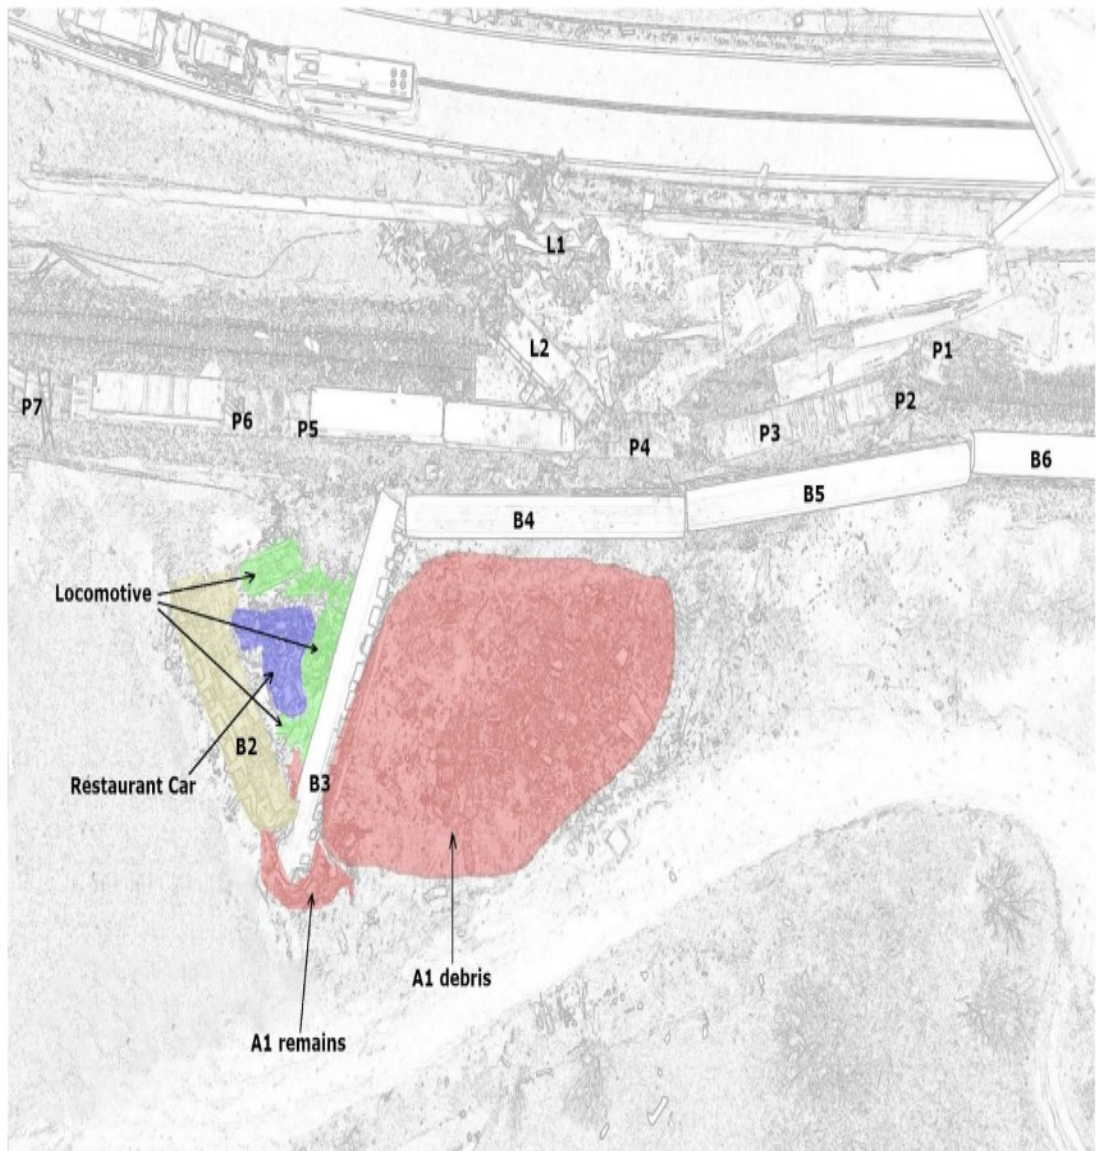
Figure 12. The accident site.

Best estimated point of the 1st collision: X, Freight locomotive 120-022: L1, and 120-012: L2, Passenger train locomotive 120-023: Locomotive areas, First-class A1 coach: A1 areas, Restaurant Car area, Second-class B2 on B3 head, then B3, B4, B5, B6, (B7 under the tunnel), Freight train platforms P 1-2-3-4, and freight wagons 4-7 (and other 6 not on the figure).

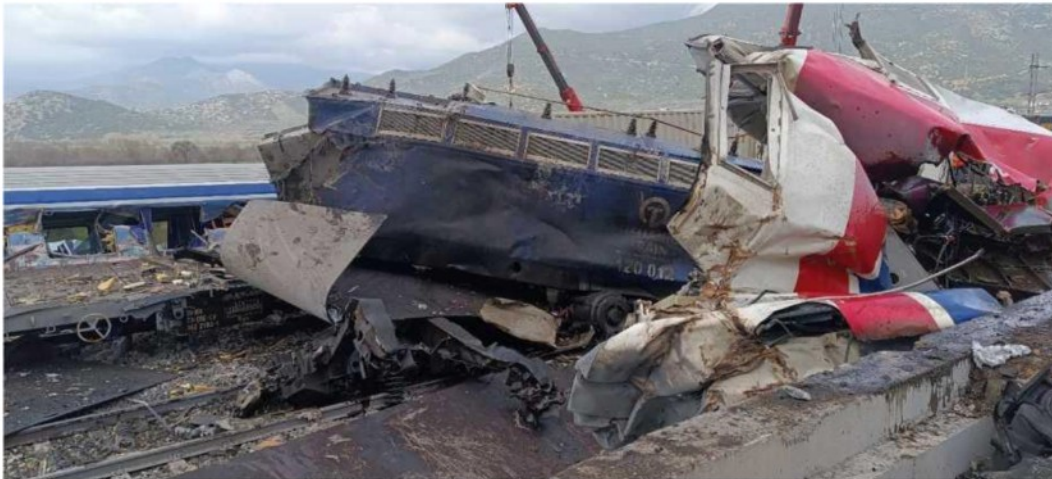
Figure 13. Locomotives 120-022 and 120-012 of the freight train 63503 after the accident. Front view, from the road.

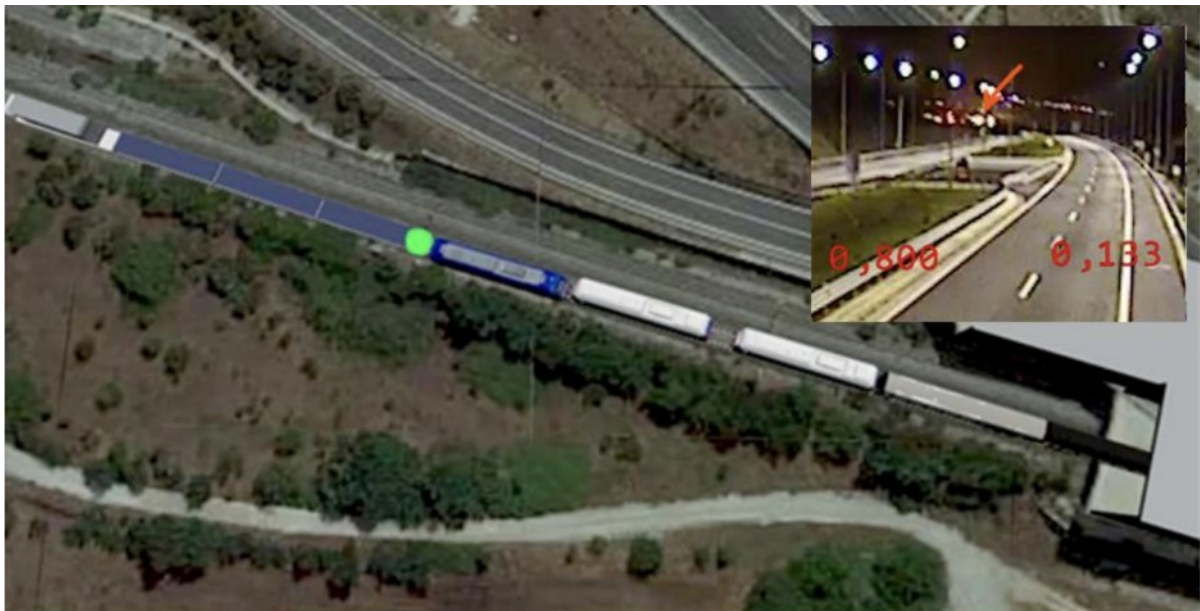
134. Η δεύτερη σύγκρουση είναι μια νέα, σφοδρή μετωπική σύγκρουση, η οποία συμβαίνει μεταξύ του Βαγονιού Εστιατορίου (το 3ο όχημα της αμαξοστοιχίας IC-62) και της περιοχής μεταξύ του πίσω άκρου της μηχανής 120-012 και του πρώτου από τα βαγόνια που μετέφεραν χαλύβδινες πλάκες (Σχήμα 18).

Figure 18. Estimated area for second collision for the freight train (simulated image behind still of video footage).

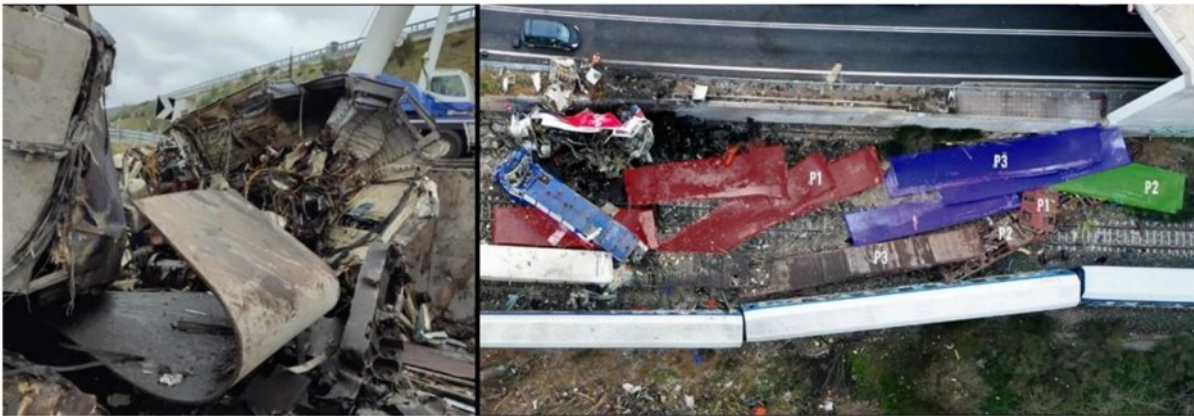
138. Συγκρίνοντας τις ζημιές στις χαλύβδινες πλάκες και το Βαγόνι Εστιατορίου, είναι πιθανότερο η αρχική πρόσκρουση στο Βαγόνι Εστιατορίου να μην έγινε στον μπροστινό προφυλακτήρα του, αλλά κάτω από το "σώμα" του, γεγονός που υποδηλώνει ότι το Βαγόνι Εστιατορίου είχε μια ελαφρώς ανασηκωμένη "μύτη" τη στιγμή της πρόσκρουσης. Αυτό συμφωνεί με τις ζημιές που παρατηρούνται στην πρώτη και πιθανώς ανώτερη χαλύβδινη πλάκα, η οποία βρέθηκε σφηνωμένη κάτω από τη μπλε μηχανή 120-012. Εν τω μεταξύ, η 1η πλατφόρμα της εμπορευματικής αμαξοστοιχίας υπέστη σοβαρότατες ζημιές από την πρόσκρουση με το Βαγόνι Εστιατορίου, με αποτέλεσμα να λυγίσει στη μέση και να σφηνωθεί κάτω από τις υπόλοιπες χαλύβδινες πλάκες εναντίον του τοίχου, ενώ ορισμένα τμήματά της εκτοξεύθηκαν λίγα μέτρα μετά τη σύγκρουση, στην περιοχή πριν από την είσοδο της σήραγγας (Σχήμα 13, Σχήμα 22).

Figure 22. Remains of the top steel plates and final position of the 3 sets of steel plates.

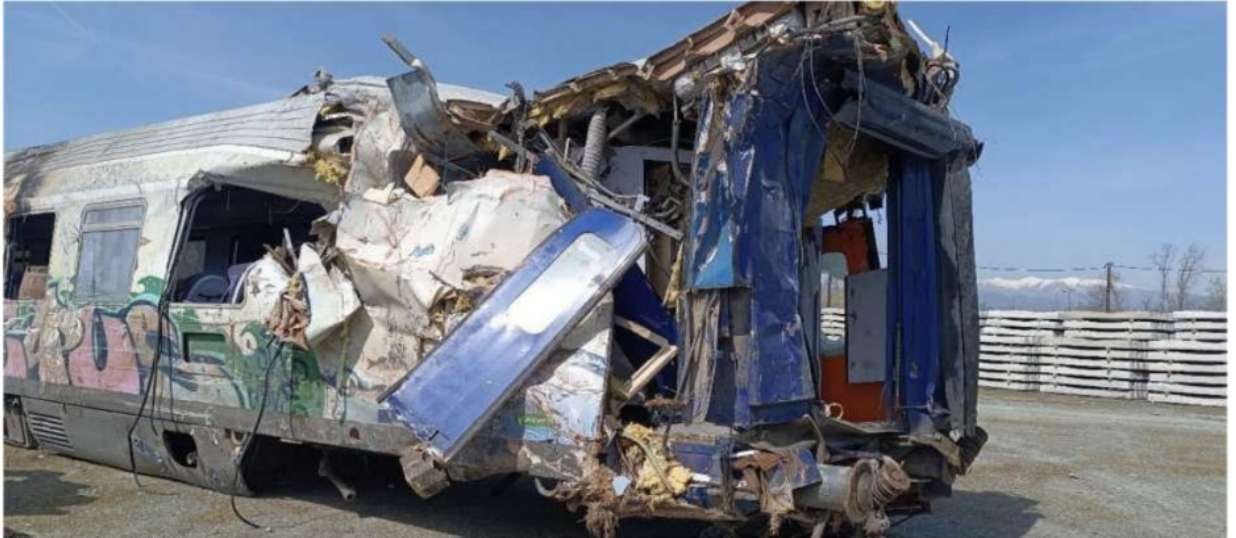
μπροστά με ελαφρά γωνία ως προς τις σιδηροδρομικές γραμμές, βυθίζοντας τη μπροστινή του πλευρά προς το έδαφος και χτυπώντας το έδαφος με το μπροστινό του μέρος. Από την πρόσκρουση, το μπροστινό τμήμα του βαγονιού B2 λυγίζει και αποκολλάται στη μέση του διαμερίσματος Νο 2. Μετά την μετωπική σύγκρουση, το πίσω μέρος του βαγονιού σηκώνεται ψηλά και προς τα αριστερά, και κατά την κάθοδό του χτυπά το μπροστινό τμήμα του επιβατικού βαγονιού B3.

Figure 23. Remains of the B2 coach

142. Η πρόσκρουση του βαγονιού B2 (Σχήμα 23) στην κορυφή του βαγονιού B3 (Σχήμα 24) προκαλεί την αποκόλληση του πίσω τμήματος (11ο διαμέρισμα) του βαγονιού B2, το οποίο πέφτει προς τα κάτω και σοβαρές ζημιές στο βαγόνι B3, που βρίσκεται από κάτω.

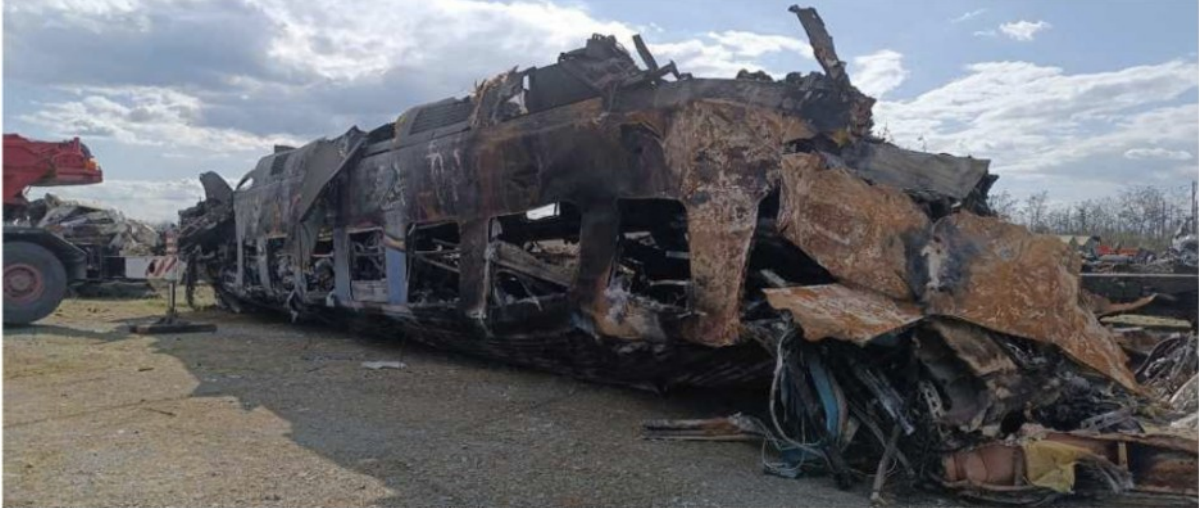
Αυτό δημιουργεί μια περιστροφική κίνηση προς τα αριστερά για το βαγόνι B3, το οποίο σταματά υπό γωνία, όταν η πλευρά του συγκρούεται με τα συντρίμια του βαγονιού A1 και της διαλυμένης μηχανής.

Figure 24. Remains of the B3 coach

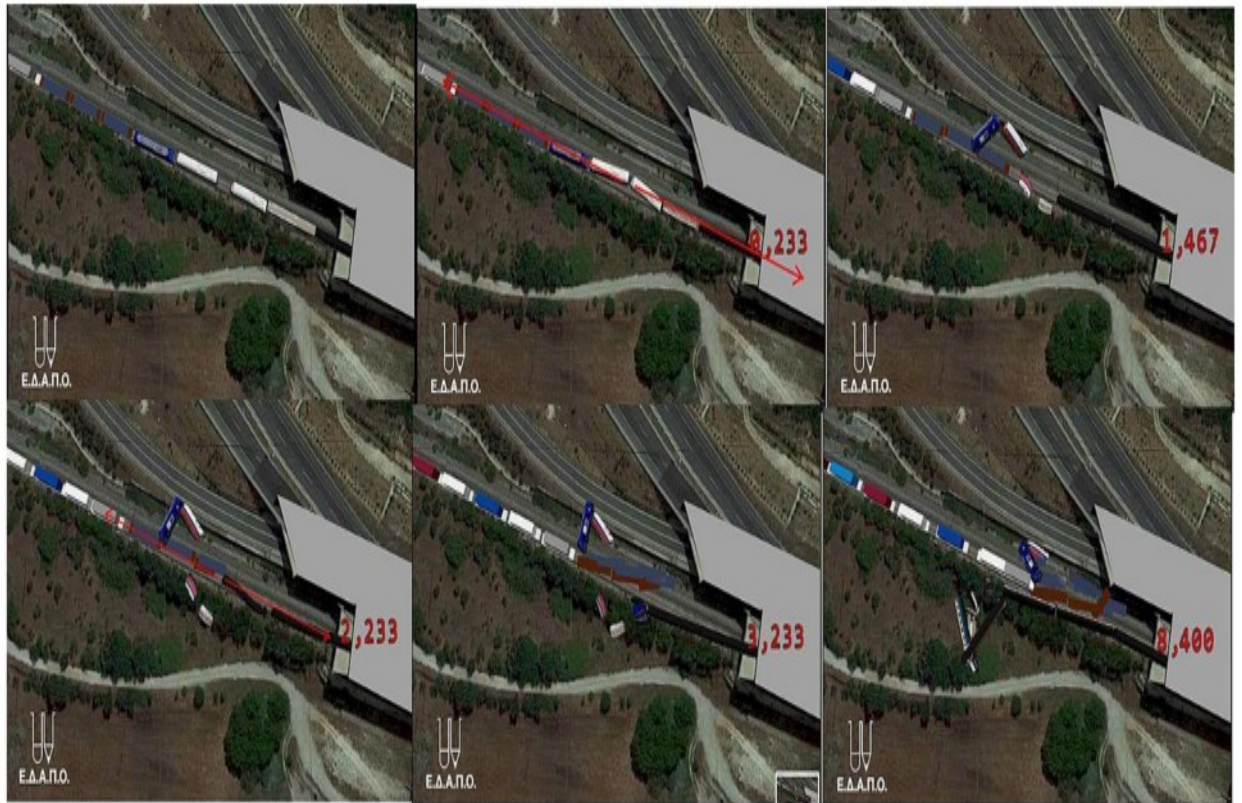
144. Τέλος, το τέταρτο βαγόνι της εμπορευματικής αμαξοστοιχίας, το οποίο μεταφέρει ένα εμπορευματοκιβώτιο, συγκρούεται με τη δεύτερη μηχανή της εμπορευματικής αμαξοστοιχίας 120-012 και στη συνέχεια ακινητοποιείται. Στην επόμενη σελίδα (Σχήμα 26), μια σειρά από εικόνες που εξήχθησαν από μια κινούμενη ακολουθία παρέχει μια συνολική απεικόνιση των συγκρούσεων με τις χρονικές τους σημάνσεις: η εικόνα 2 δείχνει την 1η σύγκρουση, η εικόνα 4 τη 2η σύγκρουση και οι εικόνες 5 και 6 την κίνηση μέχρι την τελική ακινητοποίηση.

Figure 26. Overall view of the simulated accident mechanism with the timestamps: image 2 showing the 1st impact, image 4 the 2nd impact and images 5 and 6 the movement till standstill.

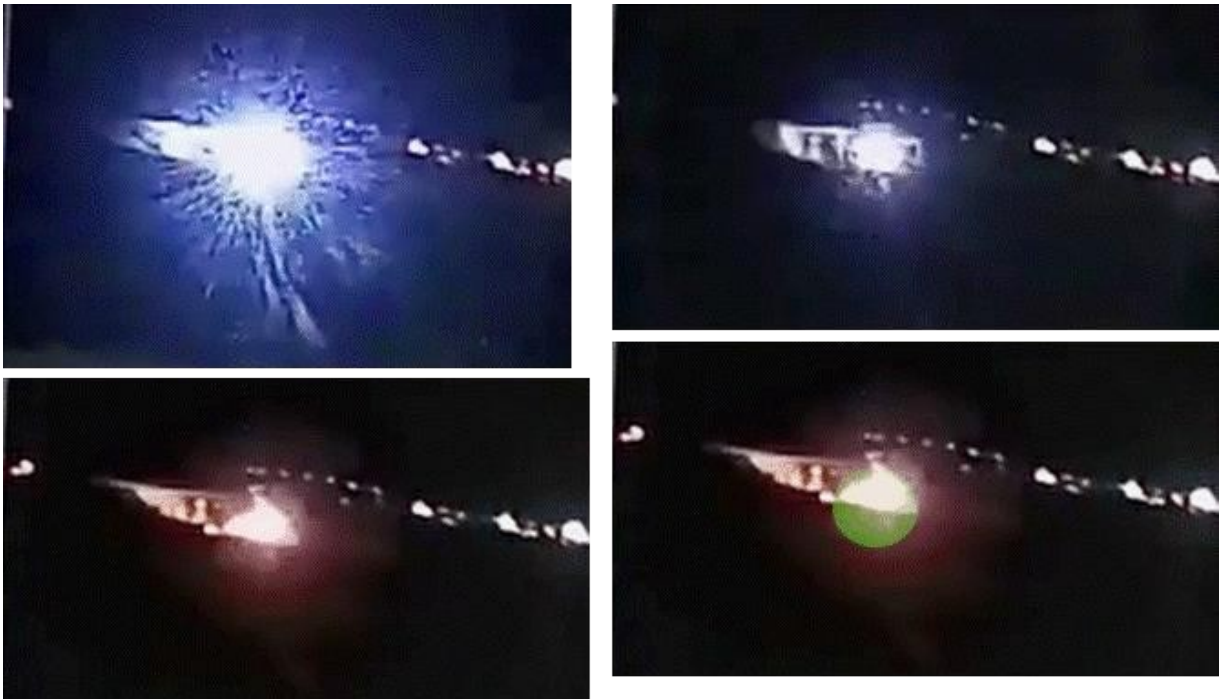
146 Η πρώτη φάση, δηλαδή η ανάφλεξη και η δημιουργία της πύρινης σφαίρας, ξεκινά περίπου 0,6 δευτερόλεπτα μετά την αρχική επαφή των μηχανών των δύο τρένων, όταν καταγράφεται το πρώτο ηλεκτρικό τόξο στο βίντεο. Ένα βραχυκύκλωμα δημιουργείται, προκαλώντας μια έντονη λάμψη λόγω του ηλεκτρικού τόξου, και ακολουθούν άλλες δύο λάμπες σε διάστημα 0,1 δευτερολέπτων η μία από την άλλη. Αυτές οι τρεις φωτεινές λάμπες διαρκούν συνολικά περίπου 0,3 δευτερόλεπτα, διάρκεια που συνάδει με τον αναμενόμενο χρόνο ενεργοποίησης της αυτόματης προστασίας υπερφόρτωσης. Η ενεργοποίηση αυτή καταγράφηκε (χειροκίνητα) στον κεντρικό σταθμό ελέγχου ηλεκτρικής ισχύος στη Θεσσαλονίκη, ο οποίος παρακολουθεί απομακρυσμένα όλα τα σχετικά δεδομένα. Σχήμα 27. Πρώτη φάση: ηλεκτρικό τόξο και ανάφλεξη. Ο πράσινος κύκλος δείχνει την θεωρητική ακτίνα εξάπλωσης της αρχικής έκρηξης αποσύνθεσης (deflagration).

147 Ταυτόχρονα, οι εναέριες ηλεκτροδοτικές γραμμές (κατενάριοι) και των δύο κατευθύνσεων ξηλώθηκαν λόγω της σύγκρουσης, αλλά η ηλεκτροδότηση είχε ήδη διακοπεί μέσα σε 0,2-0,3 δευτερόλεπτα από το βραχυκύκλωμα. Περίπου 0,3 δευτερόλεπτα μετά το τέλος των ηλεκτρικών λάμπων, μια πύρινη σφαίρα αρχίζει να σχηματίζεται από το επίπεδο του εδάφους και επεκτείνεται ταχύτατα προς τα πάνω, φτάνοντας σε διάμετρο περίπου 42 μέτρων. Αυτή η φωτιά καίει για περίπου 2 δευτερόλεπτα.

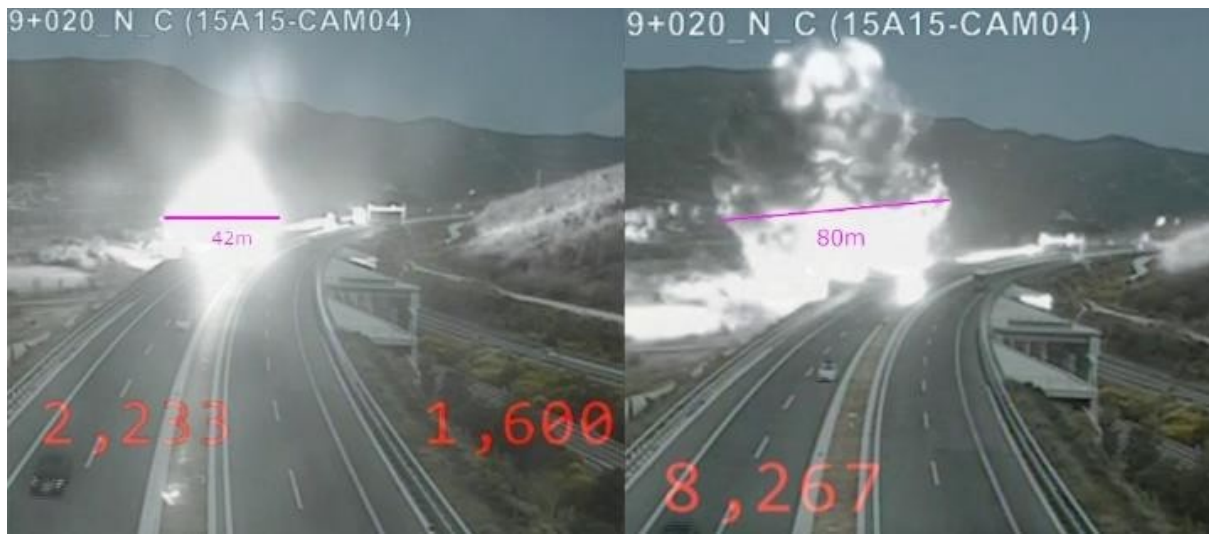
148 Περίπου 2 δευτερόλεπτα μετά την αρχική ανάφλεξη, ξεκινά η δεύτερη φάση, κατά την οποία εμφανίζεται μια νέα στήλη φωτιάς, που κινείται βόρεια, απομακρυνόμενη από την αρχική πύρινη σφαίρα της πρώτης φάσης. Αυτή η νέα στήλη φωτιάς τροφοδοτεί την αρχική πύρινη σφαίρα, με αποτέλεσμα να διπλασιαστεί σχεδόν το μέγεθός της, φτάνοντας σε διάμετρο 80 μέτρων, περίπου 4 δευτερόλεπτα μετά την ανάφλεξη (Σχήμα 28, Σχήμα 29, Σχήμα 30).

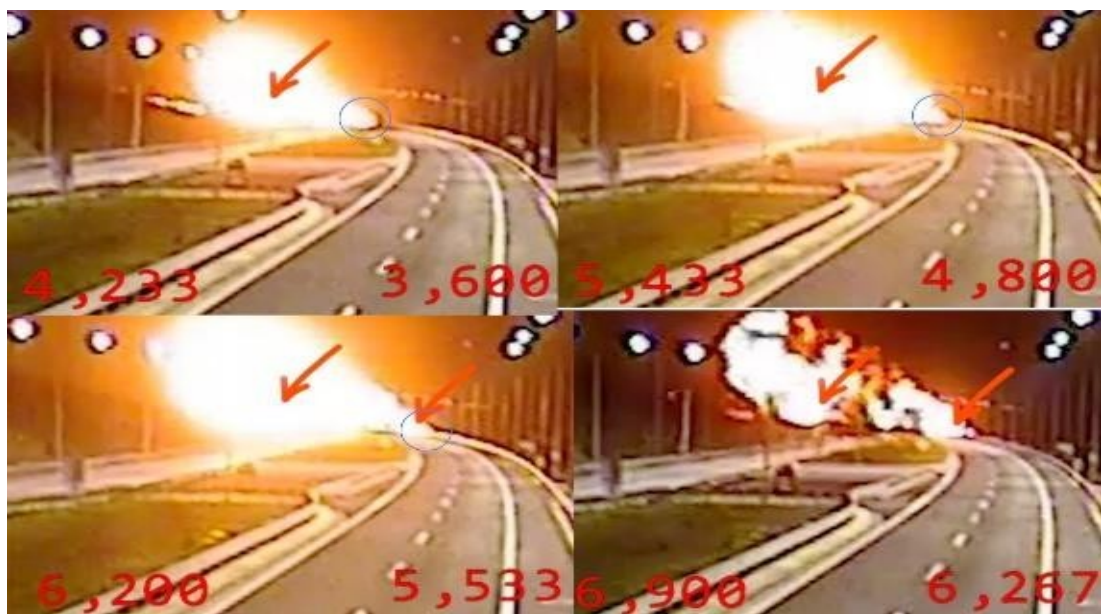
149. Στη συνέχεια, περίπου 6,5 δευτερόλεπτα μετά την αρχική ανάφλεξη, η πύρινη σφαίρα εισέρχεται στη φάση εξασθένησής της και τελικά σβήνει περίπου 12 δευτερόλεπτα μετά την αρχική ανάφλεξη. Όπως μπορεί να παρατηρηθεί από την κάμερα του αυτοκινητοδρόμου Αιγαίου, η οποία καταγράφει την ίδια κίνηση, η φωτιά δεν σβήνει με την εξαφάνιση της πύρινης σφαίρας, αλλά συνεχίζει να καίει ως πυρκαγιά σε επιφάνεια (pool fire), τυλίγοντας στις φλόγες το Βαγόνι Εστιατορίου σε επόμενη φάση (Σχήμα 33, Σχήμα 34).

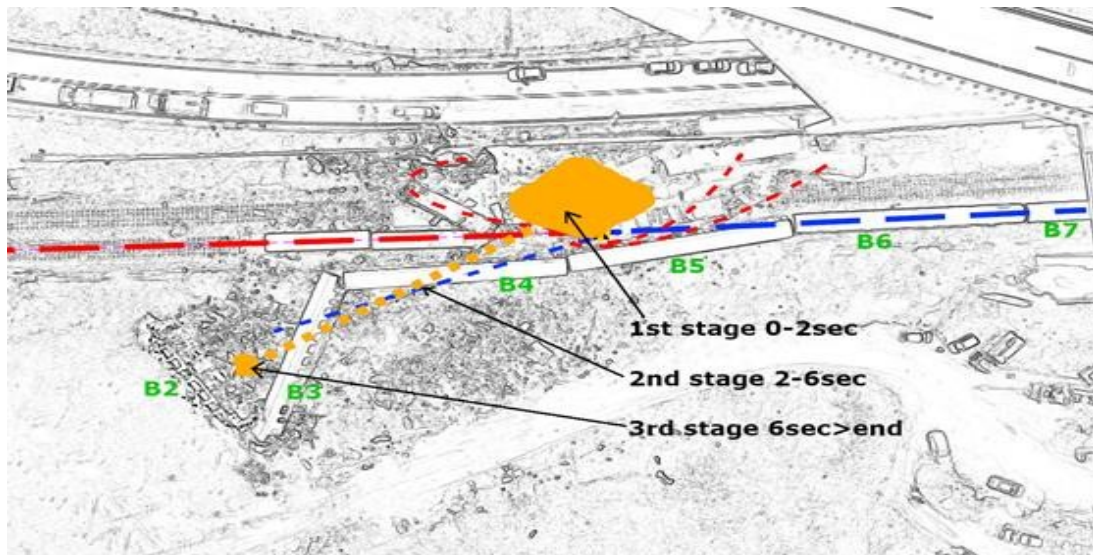
151. Η πυρκαγιά επιφάνειας #1 παρατηρείται να καίει έντονα, κοντά στις μηχανές της εμπορευματικής αμαξοστοιχίας, για περίπου 30 δευτερόλεπτα. Μετά από αυτό το διάστημα, συνεχίζει να καίει για άγνωστο χρονικό διάστημα, με μικρότερες φλόγες, οι οποίες είναι ορατές σε βίντεο επιβατών, αλλά όχι αρκετά μεγάλες ώστε να καταγραφούν από τις απομακρυσμένες κάμερες που επιτηρούν την περιοχή. Τα οπτικά ντοκουμέντα βίντεο δείχνουν ισχυρότερες φλόγες για 20 δευτερόλεπτα, οι οποίες στη συνέχεια μειώνονται σε μέγεθος, κρύβοντας τη φωτιά από την οπτική γωνία των καμερών, γεγονός που καθιστά αδύνατο τον ακριβή υπολογισμό της διάρκειας αυτής της πυρκαγιάς επιφάνειας.

152. Είναι πολύ πιθανό ότι αυτή η πυρκαγιά επιφάνειας #1 σε κάποιο σημείο θέρμανε το σιλικονούχο έλαιο μέσα στον μετασχηματιστή της πρώτης μηχανής της εμπορευματικής αμαξοστοιχίας 120-022, ενώ μικρότερες ποσότητες σιλικονούχου ελαίου είχαν ήδη διαρρεύσει στην περιοχή, με επιπλέον ποσότητα να στραγγίζει από τις ρωγμές του περιβλήματος του μετασχηματιστή. Αυτό δημιουργεί μια μικρότερη δευτερεύουσα φωτιά του σιλικονούχου ελαίου, η οποία είναι ορατή σε βίντεο επιβατών 20-30 λεπτά μετά τη σύγκρουση. Η θέση και το μέγεθος αυτής της φωτιάς μπορούν να ανιχνευθούν μέσω των λευκών υπολειμμάτων (SiO_2), τα οποία υποδηλώνουν καύση σιλικονούχου ελαίου, όπως παρατηρήθηκε στην περιοχή μετά την κατάσβεση της πυρκαγιάς.

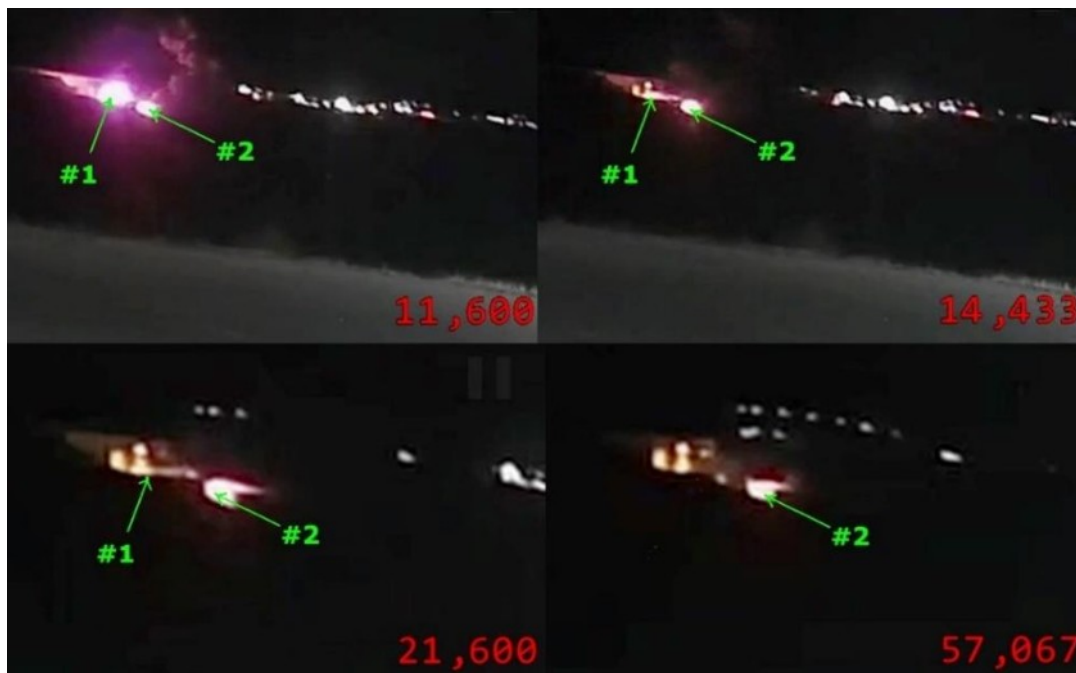
153. Η πυρκαγιά επιφάνειας #2 καίει με πολύ ισχυρή φλόγα για τουλάχιστον 60 δευτερόλεπτα, πριν προστεθούν άλλα εύφλεκτα υλικά (όπως υποδηλώνεται από την αλλαγή χρώματος της φλόγας), γεγονός που προκάλεσε την παράταση της φωτιάς για τουλάχιστον 60 λεπτά μετά τη σύγκρουση. Η φωτιά αυτή γίνεται τόσο ισχυρή μέσα στα πρώτα 30 λεπτά, ώστε η πρώτη προσπάθεια πυρόσβεσης στις 00:02 (43 λεπτά μετά την έναρξη της φωτιάς) από ένα μόνο πυροσβεστικό όχημα που αντλούσε νερό από τις σιδηροδρομικές γραμμές για την κατάσβεση της φωτιάς από κάτω, είχε ελάχιστο έως μηδαμινό αποτέλεσμα.

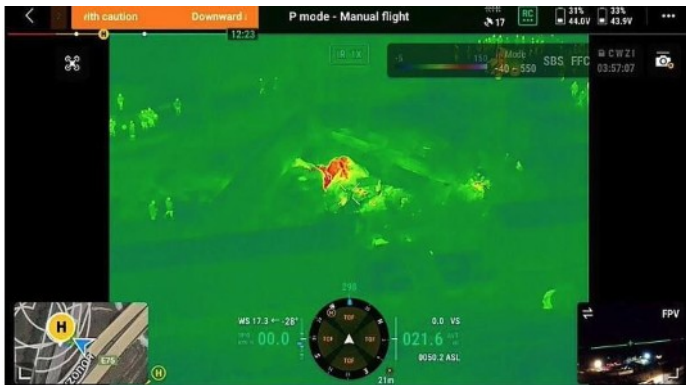
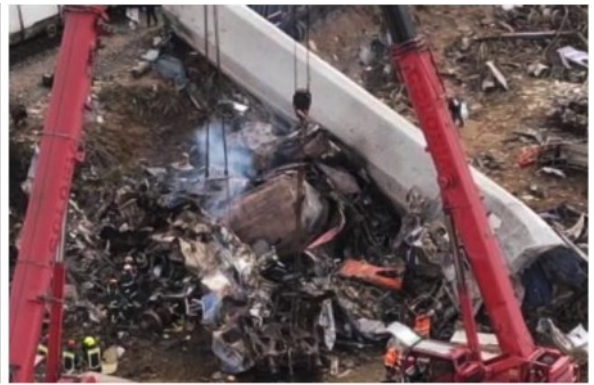
154. Δεν υπάρχουν αρκετές φωτογραφίες και βίντεο που να καταγράφουν τη σταδιακή εξασθένηση αυτής της φωτιάς, έως ότου στις 02:09 παρατηρείται να καίει με μικρότερη φλόγα, και στη συνέχεια, στις 03:28, φαίνεται σχεδόν σβησμένη (χωρίς ορατές φλόγες από το εξωτερικό). Πλάνα από υπέρυθρη κάμερα drone, περίπου στις 05:30, δείχνουν μια θερμή περιοχή μέσα στα υπολείμματα του Βαγονιού Εστιατορίου, υποδηλώνοντας μια μικρή φωτιά που συνέχιζε να καίει σιγά-σιγά, χωρίς να είναι ορατή από το εξωτερικό (Σχήμα 32). Έξι ώρες αργότερα, στις 11:33 το πρωί της 1ης Μαρτίου, καπνός φαίνεται να βγαίνει από τα υπολείμματα του Βαγονιού Εστιατορίου, όταν ένας γερανός προσπαθεί να ανυψώσει ένα τμήμα του σε αυτό ακριβώς το σημείο, γεγονός που υποδηλώνει ότι η φωτιά έκαιγε σιγά-σιγά μέσα στο Βαγόνι Εστιατορίου για 12 ώρες.

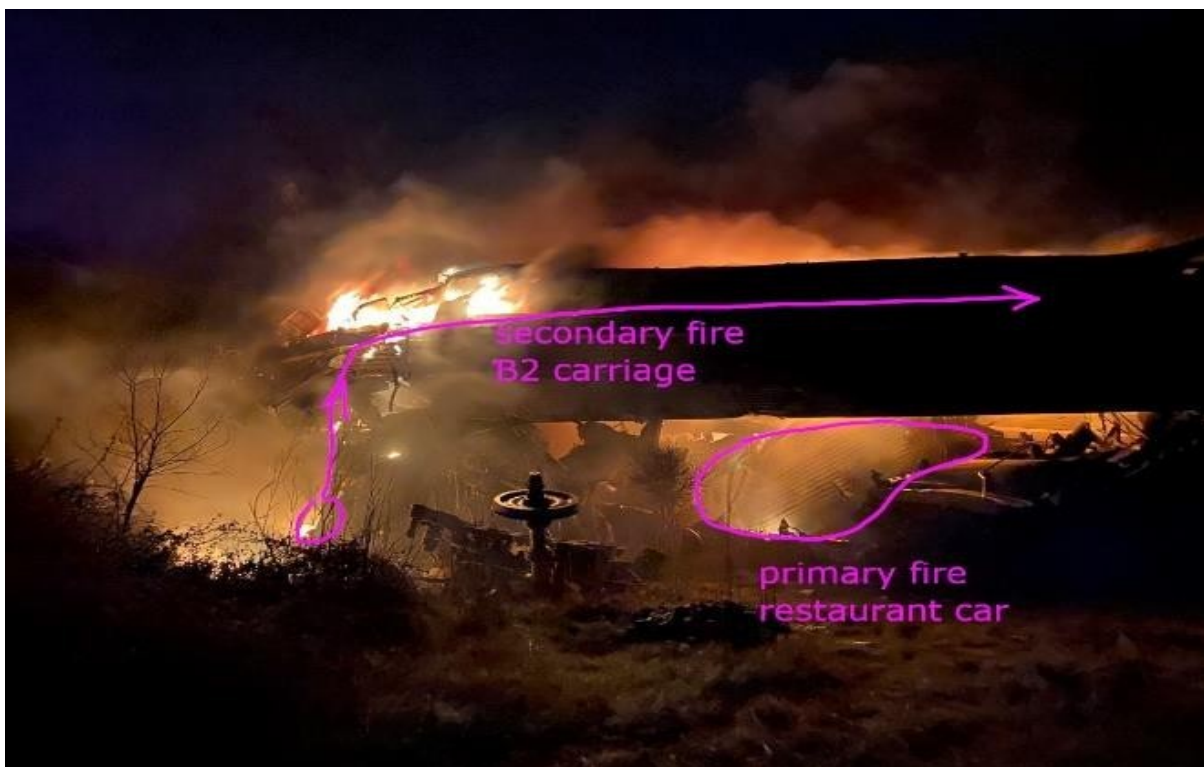
155. Χωρίς να σχετίζεται με την πυρκαγιά επιφάνειας #2, μια τρίτη φωτιά ξεκίνησε από μια άγνωστη μικρή πηγή ανάφλεξης στο μπροστινό μέρος του βαγονιού B2. Αυτή η φωτιά, η οποία ξεκίνησε στο επίπεδο του εδάφους και ανέβαινε προς τα πάνω, άρχισε να καίει το βαγόνι B2 από τη μία άκρη ως την άλλη. Αρχικά ήταν πολύ μικρή και δεν θεωρήθηκε απειλητική από τους επιβάτες που προσπαθούσαν να διαφύγουν. Σύμφωνα με τη χρονολογική καταγραφή μέσω φωτογραφιών και βίντεο, αυτή η φωτιά έκαψε σταδιακά το συνολικό μήκος του βαγονιού B2, από τα διαμερίσματα 3 έως 10, σε μήκος περίπου 16 μέτρων, μέσα σε 40 λεπτά.

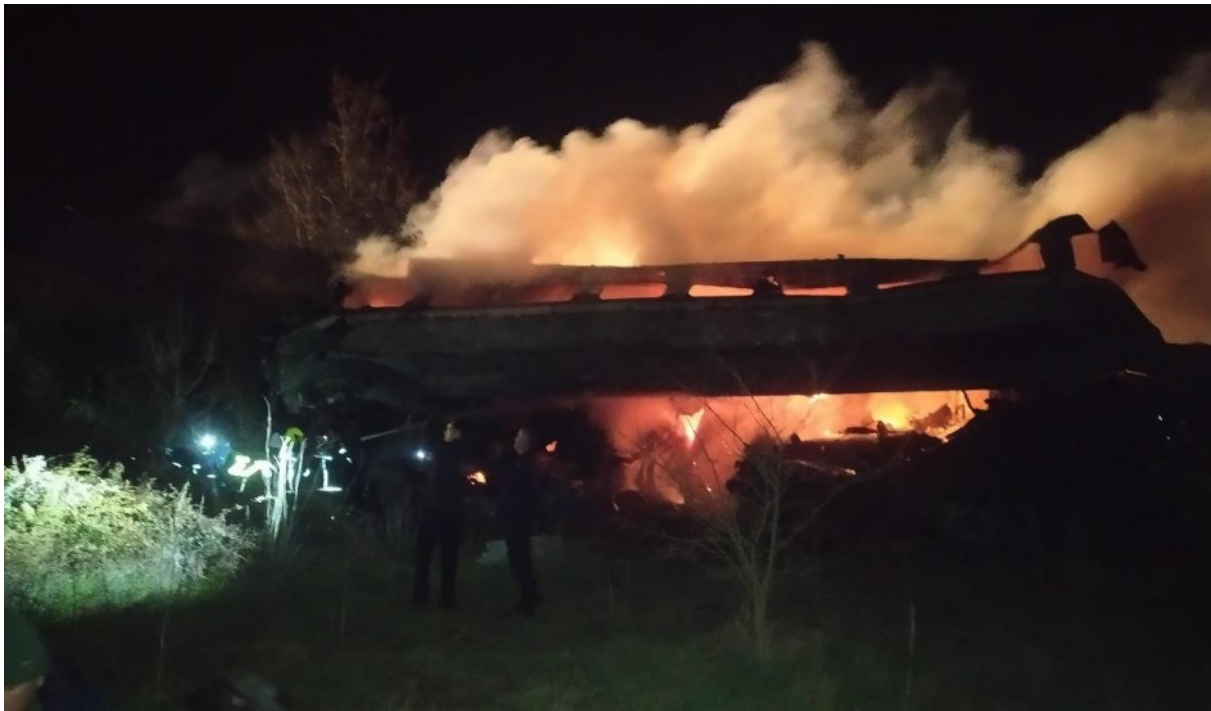
156. Στις 02:12, μια φωτογραφία (Σχήμα 34) από τον τόπο του δυστυχήματος δείχνει ότι η έντονη φωτιά στο Βαγόني Εστιατορίου έχει μειωθεί, με τη φωτιά και τον πυκνό καπνό να συνεχίζουν να βγαίνουν από τα υπολείμματα του Βαγονιού Εστιατορίου, ενώ δύο ακόμη μικρές φλόγες παραμένουν στο μπροστινό και στο πίσω μέρος του βαγονιού B2. Μια προσπάθεια πυρόσβεσης που καταγράφηκε στις 02:32 δείχνει αφρό να αντλείται προς το βαγόني, χωρίς να είναι σαφές εάν αυτό συνέβαλε στην πραγματική κατάσβεση της φωτιάς, η οποία είχε ήδη καταστρέψει ολόκληρο το μήκος του βαγονιού.

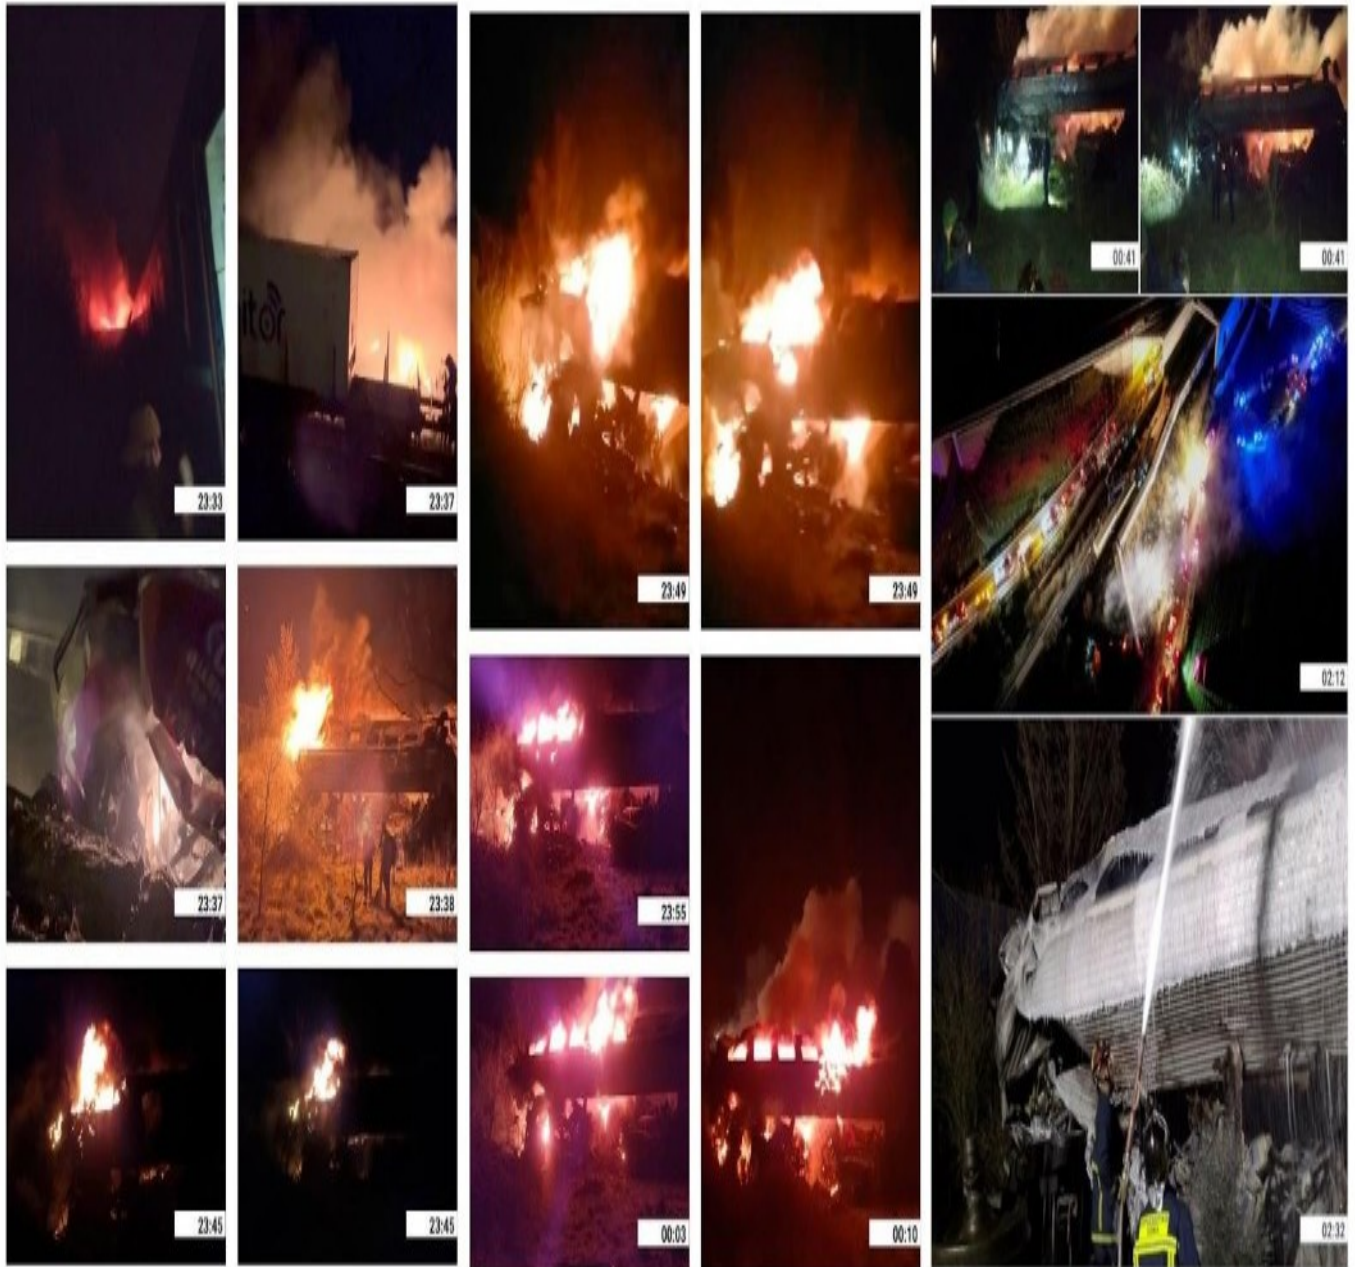
157. Από την έρευνα της ομάδας EDAPO, έχουν προκύψει περισσότερες λεπτομέρειες καθώς και ανακατασκευή της χρονολογικής εξέλιξης των πυρκαγιών, με χρονοσήμανση στις φωτογραφίες (Σχήμα 35, επόμενη σελίδα).

Αυτή η χρονολογική καταγραφή περιγράφει την εξέλιξη και την εξασθένηση της φωτιάς (πηγή: EDAPO).

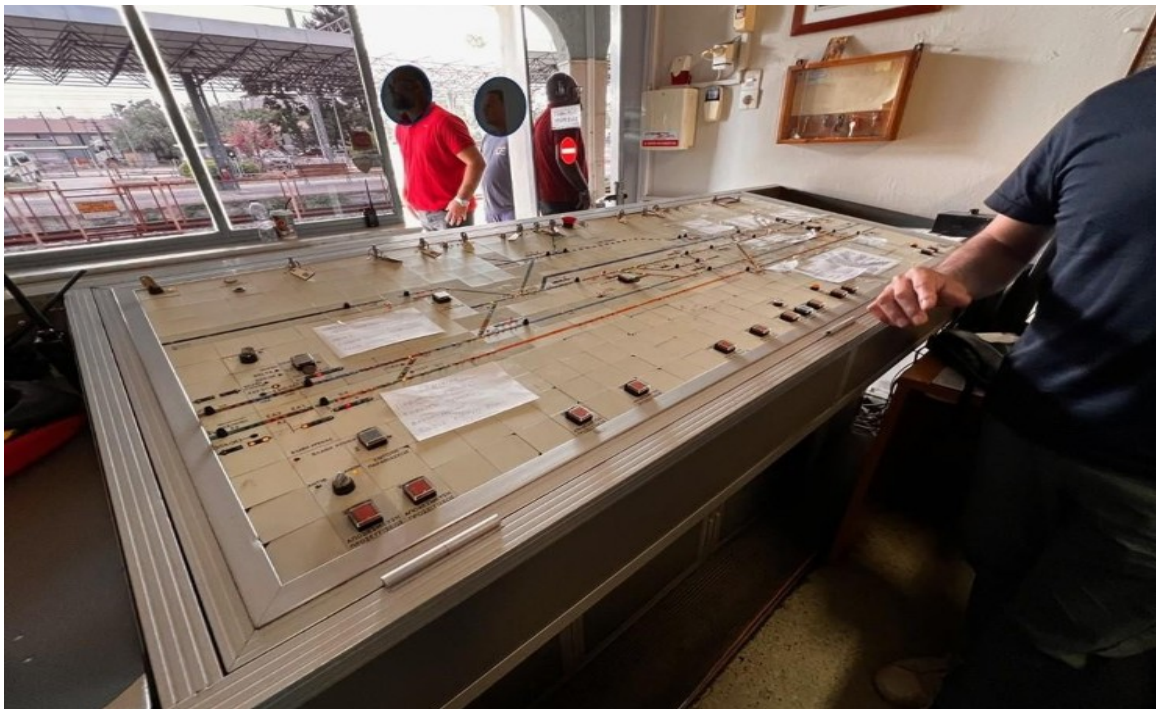
189 Όπως φαίνεται στη γενική φωτογραφία του πίνακα ελέγχου (Σχήμα 37), πρόκειται για μια μεγάλη επιφάνεια με πολλές πληροφορίες και εντολές που δεν μπορούν να αξιολογηθούν με μια ματιά. Για να μεταβεί κανείς από τη μία λειτουργία στην άλλη (από τη χειροκίνητη στη αυτόματη λειτουργία ή αντίστροφα), οι σταθμάρχες πρέπει να περιστρέψουν ένα αριθμημένο κλειδί (ο αριθμός αναφέρεται στον αριθμό του διακόπτη) στο πάνω μέρος του πίνακα ελέγχου (Σχήμα 46), ξεχωριστά για κάθε διακόπτη. Η περιοχή όπου εμφανίζονται οι αριθμοί των διακοπών είναι μικρή και εν μέρει κρυμμένη από τα πλαστικά και μεταλλικά μπρελόκ των κλειδιών (το σημείο αυτό αναλύεται περαιτέρω στο κεφάλαιο 4.2.2). Στην πράξη, όπως έχει εξηγηθεί και αποδειχθεί επιτόπου, τουλάχιστον δύο διαφορετικοί τρόποι χειρισμού αυτών των κλειδιών συνυπάρχουν, με έναν από αυτούς να υποδηλώνει είτε έλλειψη εμπιστοσύνης στο σύστημα είτε έλλειψη εμπειρίας (4.2.1.3).

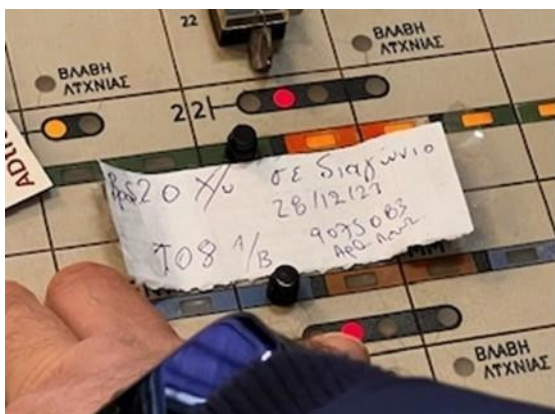
191 Ο πίνακας ελέγχου της Λάρισας, στην αίθουσα ελέγχου κυκλοφορίας των σταθμαρχών, όπως και άλλοι που βρίσκονται σε λειτουργία (Σχήμα 40), συμπληρώνεται από κομμάτια χαρτιού που είναι «κολλημένα» ή απλώς «τοποθετημένα» στην επικλινή επιφάνεια του πίνακα. Η επιχειρησιακή τους λειτουργία είναι να υπενθυμίζουν στους σταθμάρχες σημαντικές τοπικές πληροφορίες σχετικά με λειτουργικούς περιορισμούς ή δυσλειτουργίες, ορισμένες από τις οποίες ισχύουν για λίγες ώρες, ενώ άλλες για μήνες (ή και περισσότερο).

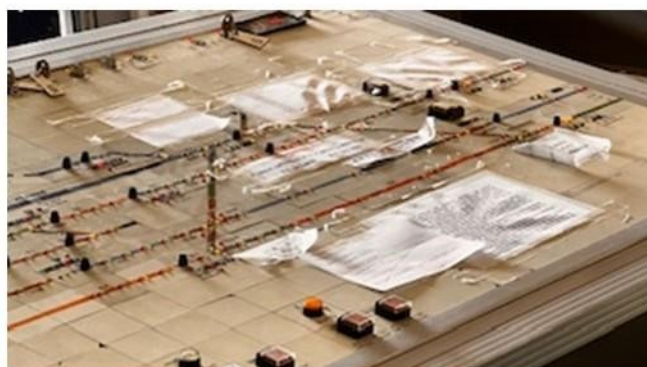
192 Σε συνδυασμό με μια άλλη πηγή επιρροής, δηλαδή τις πολυάριθμες επικοινωνίες (όπως αναλύεται στο σημείο 4.2.1.8), κατά την περίοδο λίγο πριν και ενώ ο πίνακας ελέγχου εμφάνιζε τη διέλευση της αμαξοστοιχίας IC-62 (240), πρέπει να σημειωθεί ότι ο πίνακας αυτός και η περιοχή των επικοινωνιών είναι οργανωμένα και τοποθετημένα με φυσικό τρόπο που καθιστά εξαιρετικά δύσκολη την ταυτόχρονη εκτέλεση και των δύο εργασιών. Στις πρωινές και απογευματινές βάρδιες, αυτές οι εργασίες εκτελούνται από δύο σταθμάρχες για να αποφευχθεί η υπερβολική επιβάρυνση. Όταν ένας σταθμάρχης συγκεντρώνεται στις επικοινωνίες, το σώμα του είναι στραμμένο προς το πλάι σε σχέση με τον πίνακα ελέγχου και τα LED που ανάβουν βρίσκονται πίσω του (Σχήμα 41. Θέσεις των σταθμαρχών όταν είναι στραμμένοι προς τον πίνακα ελέγχου (πάνω) και όταν...).

193 Αυτό εξηγεί άμεσα, λογικά και φυσικά πώς ο σταθμάρχης της Λάρισας δεν "είδε" ή δεν "κοίταξε" και, κατά συνέπεια, δεν "ανίχνευσε" τη διέλευση της αμαξοστοιχίας προς τη γραμμή καθόδου (4.2.2). Κατά τη διάρκεια της έρευνας, η ερευνητική ομάδα εντόπισε δύο ακόμη περιπτώσεις: Η μία αφορά περίπτωση στην οποία οι σταθμάρχες είχαν προσαρμόσει την εγκατάσταση και πρόσθεσαν ένα γραφείο ακριβώς μπροστά από τον πίνακα ελέγχου (Σχήμα 42). Η άλλη αφορά περίπτωση στην Αθήνα, όπου ένας Σταθμάρχης ανέφερε το συγκεκριμένο ζήτημα και ο προϊστάμενός του προχώρησε σε προσαρμογή της εγκατάστασης για καλύτερη λειτουργικότητα.

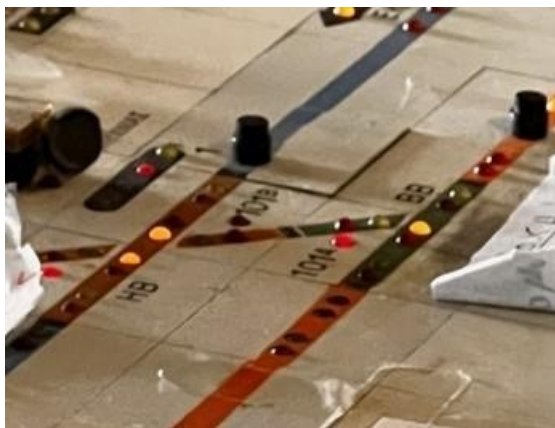
Φωτο 42 Διακόπτες

- 215 Λόγω τεχνικών προβλημάτων, ο διακόπτης 101Α δεν μπορούσε να λειτουργήσει εξ αποστάσεως (94, Εικόνα 43), μέσω του πίνακα ελέγχου. Για να μπορέσει να ρυθμίσει τον διακόπτη στην επιθυμητή θέση, ο σταθμάρχης πρέπει να δώσει οδηγίες στον τοπικό χειριστή διακόπτη ο οποίος με τη σειρά του πρέπει να περπατήσει προς τους διακόπτες και να τους στερεώσει στην επιθυμητή θέση με φυσική παρέμβαση. Ο σταθμάρχης στη Λάρισα έδωσε εντολή στον τοπικό χειριστή μεταγωγής στις 22:46 να τοποθετήσει τους διακόπτες 101 σε θέση παράκαμψης, αμέσως μετά από ενημέρωση από τον σταθμάρχη Παλαιοφάρσαλου ότι η αμαξοστοιχία IC-62 είχε αναχωρήσει για Λάρισα. Στις 22:57, ο χειριστής μεταγωγής ενημέρωσε ότι πραγματοποιήθηκε η δραστηριότητα.

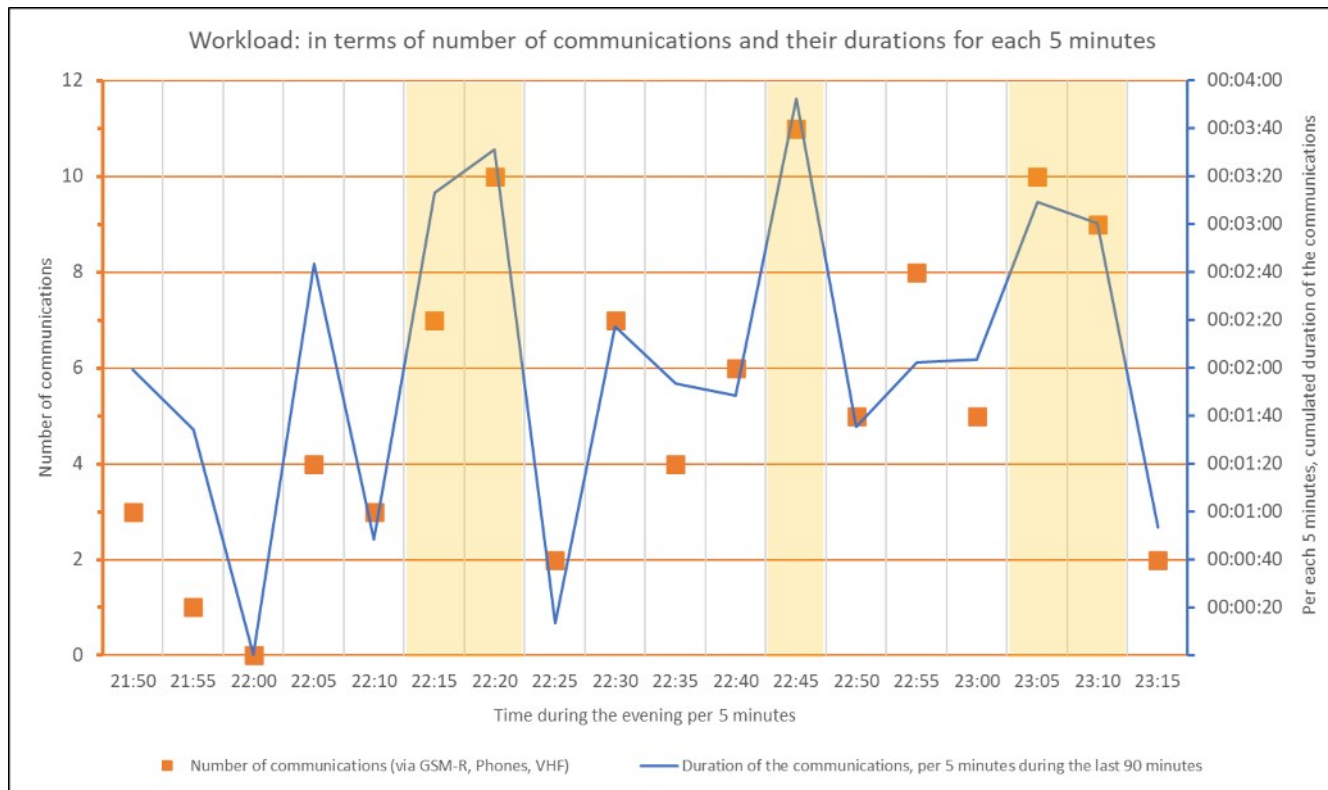
220 Η ανάλυση μόνο των επικοινωνιών, χωρίς καν να λαμβάνει υπόψη άλλες εργασίες, δείχνει τρεις περιόδους αιχμής (Εικόνα 44) που φαίνεται να αντιστοιχούν στα διαδοχικά λάθη του

Εικόνα 44. Πραγματική ανάλυση του φόρτου εργασίας επικοινωνίας ως κίνδυνος που πρέπει να λαμβάνεται υπόψη κατά την ενσωμάτωση του HOF.

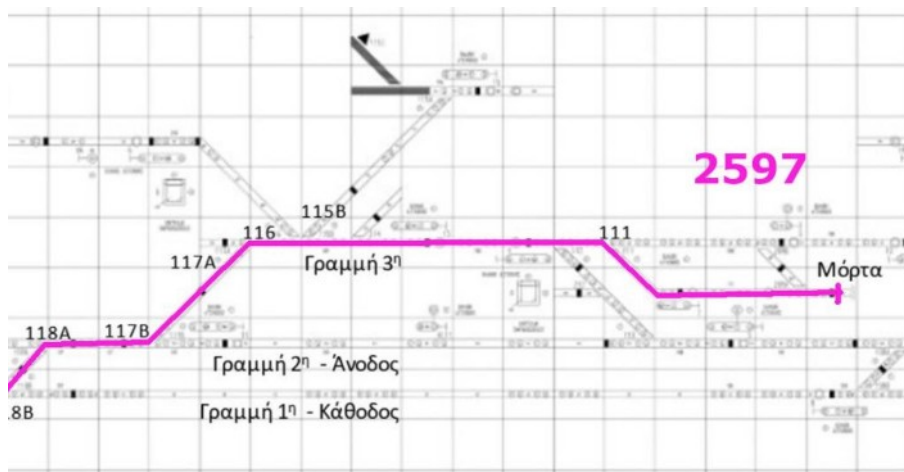
223 Αυτό θα απαιτούσε τη ρύθμιση των διακοπών 118A/B, 117 A/B, 116, 115B και 111 να στραφούν στην κατάλληλη θέση (Εικόνα 45). Σημειώστε ότι αυτή είναι επίσης η ενέργεια που κατεύθυνε τους διακόπτες 118 στη θέση παράκαμψης. Πριν από αυτό, αυτοί οι διακόπτες

Εικόνα 45. Η διαδρομή για την είσοδο του τρένου 2597.

Όταν όριζε χειροκίνητα τη διαδρομή για την είσοδο του τρένου 2597, ο σταθμάρχης Λάρισας ξέχασε να γυρίσει τους διακόπτες 116 και 115B στη σωστή θέση. Σε άλλες περιπτώσεις, αυτοί οι διακόπτες θα ήταν στη σωστή θέση μετά την είσοδο και την αποδοχή της αμαξοστοιχίας 2575 από τον Βόλο στην πίστα 3. Νωρίτερα το βράδυ, στις 28/02, αυτό το τρένο 2575 τοποθετήθηκε στην πίστα 6 στις 22:10 από τον σταθμάρχη της απογευματινής βάρδιας, επειδή η γραμμή 3 ήταν κατειλημμένη με το τρένο 4 μετά το 25: προέκυψαν προβλήματα στο δρόμο της προς τους Νέους Πόρους (93).

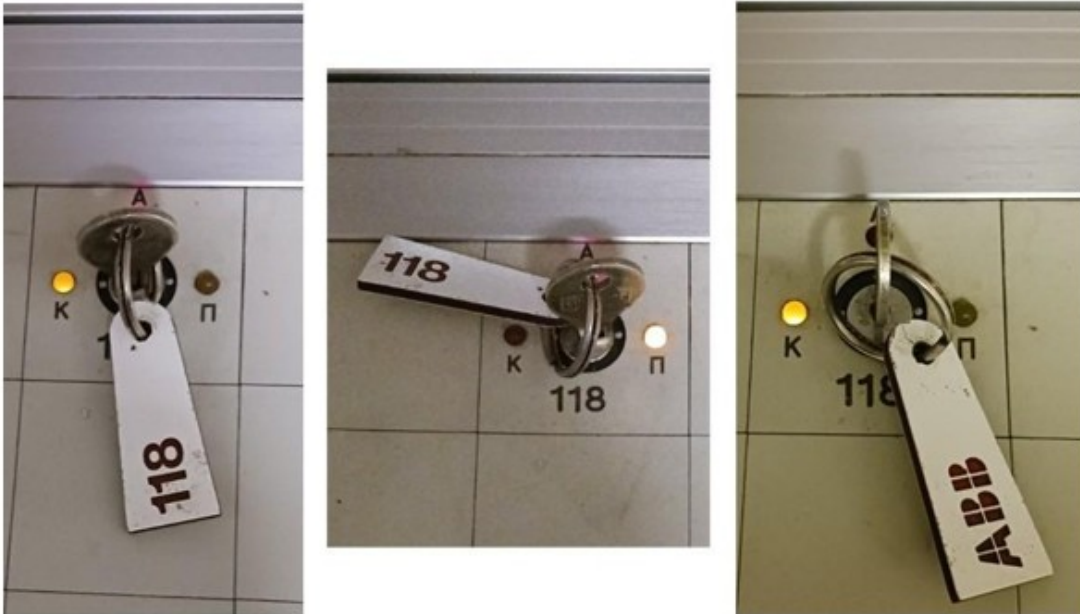
236 Στο επάνω μέρος του πίνακα ελέγχου, υπάρχουν πλήκτρα τριών θέσεων που αριθμούνται σύμφωνα με τον ηλεκτρικό διακόπτη που χειρίζονται. Αυτά τα πλήκτρα χρησιμοποιούνται για τον ανεξάρτητο, χειροκίνητο έλεγχο οποιουδήποτε ηλεκτροκίνητου διακόπτη. Περιστρέφοντας το κλειδί από την κεντρική θέση κατά 90 μοίρες αριστερόστροφα θα δώσει εντολή στους διακόπτες να μετακινηθούν στην "κύρια" θέση (ένδειξη "Κ"). Ομοίως, περιστρέφοντας το κλειδί κατά 90 μοίρες με το ρολόι, δίνεται η εντολή στους διακόπτες να μετακινηθούν στη θέση «bypass» (ένδειξη «Π»). Όταν υπάρχει αντιστοιχία μεταξύ της φυσικής θέσης των διακοπών και του κλειδιού ελέγχου τους, η δίοδος κίτρινου φωτός για την υποδεικνυόμενη θέση των διακοπών ανάβει σταθερά. Πάνω από το κλειδί κάθε διακόπτη, υπάρχει επίσης μια δίοδος κόκκινου φωτός, στην κεντρική θέση με την ένδειξη "Α". Αυτή είναι η θέση στην οποία πρέπει να τοποθετηθεί το κλειδί και επιτρέπει την «αυτόματη ρύθμιση» των διαδρομών. (Εικόνα 46).

Εικόνα 46. Λεπτομέρεια του κλειδιού τριών θέσεων για το χειρισμό των διακοπών 118 στον Πίνακα Ελέγχου Λάρισας.
