ΕΛΛΗΝΙΚΗ ΔΗΜΟΚΡΑΤΙΑ Εθνικός Οργανισμός Διερεύνησης Αεροπορικών & Σιδηροδρομικών
Ατυχημάτων & Ασφάλειας Μεταφορών (ΕΟΔΑΣΑΑΜ) Σιδηροδρομικός Τομέας

Έκθεση Σιδηροδρομικού Ατυχήματος
Μετωπική σύγκρουση μεταξύ επιβατικής αμαξοστοιχίας και εμπορευματικής αμαξοστοιχίας
στα Τέμπη, 28 Φεβρουαρίου 2023
RL01-2025, 27 Φεβρουαρίου 2025

Μετωπική σύγκρουση επιβατικού και εμπορικού τρένου στα Τέμπη, 28/02/2023

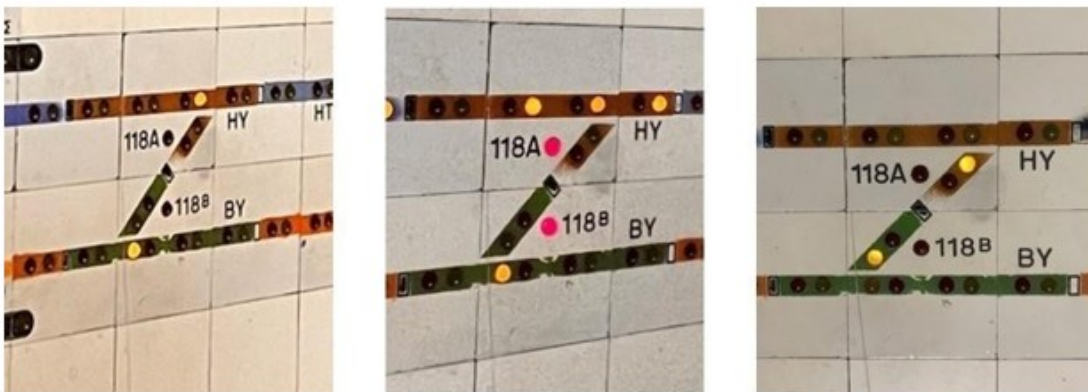
237 Οι διακόπτες υποδεικνύονται στον Πίνακα Ελέγχου από τη διασταύρωση των γραμμών που δείχνουν τις σιδηροδρομικές γραμμές. Κάθε διακόπτης επισημαίνεται με έναν αριθμό και ένα γράμμα εάν δύο διακόπτες έχουν τον ίδιο αριθμό. Υπάρχουν δύο κίτρινες λυχνίες που υποδεικνύουν τη θέση της θέσης του διακόπτη στο "κύριο" ή "παράκαμψη" (Εικόνα 47). Ρυθμίζοντας τη διαδρομή ανάβουν τα φώτα στην περιοχή των διακοπών, ως συνδυασμός του φωτός στην είσοδο του διακόπτη και είτε της «κύριας» είτε της «παράκαμψης» διαδρομής.

Εικόνα 47. Λεπτομέρεια των διακοπών 118 στον Πίνακα Ελέγχου Λάρισας (κύρια-κινούμενη-παράκαμψη).

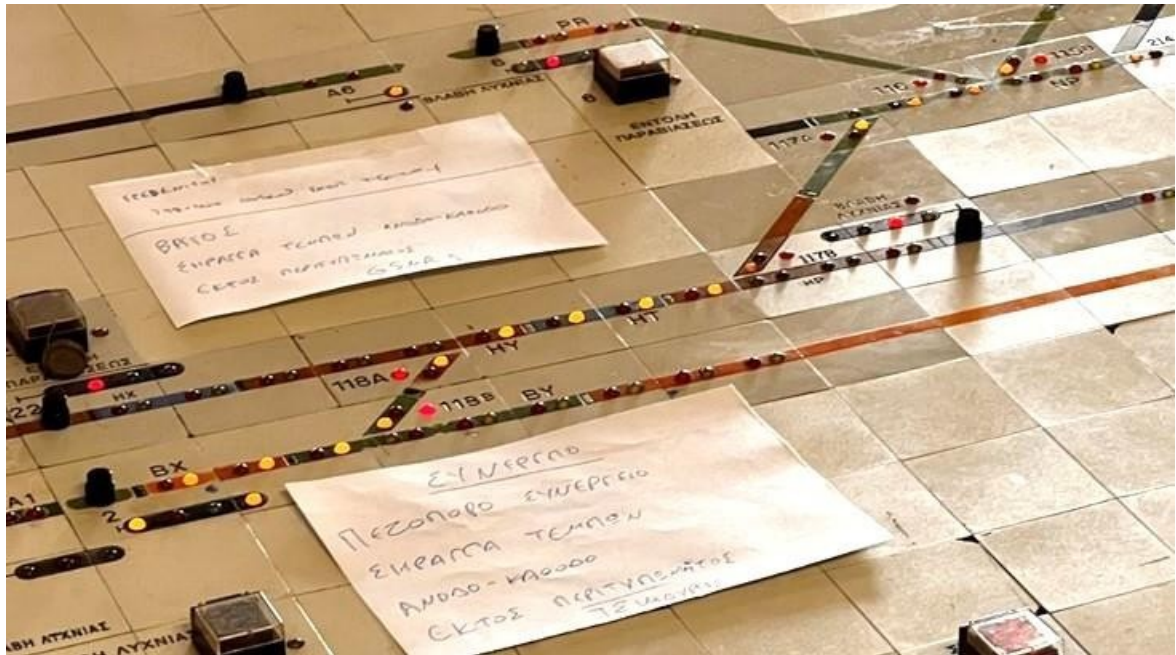
238 Γραμμές στις οποίες ανιχνεύεται η παρουσία αμαξοστοιχίας από κυκλώματα τροχιάς ή μετρητές αξόνων εμφανίζονται στον Πίνακα Ελέγχου με μια σειρά χρωμάτων που οριοθετούν το κύκλωμα τροχιάς ή την περιοχή που ελέγχεται από κάθε μετρητή άξονα. Οι κύριες γραμμές χρησιμοποιούν μια ακολουθία χρωμάτων πορτοκαλί/πράσινο για την ανοδική και μπλε/καφέ για τις φθίνουσες διαδρομές (Εικόνα 48). Μέσα στις έγχρωμες γραμμές που αντιπροσωπεύουν τα κυκλώματα ανίχνευσης τοποθετούνται φωτοδιόδοι που ανάβουν για να δώσουν

πληροφορίες στον χειριστή του πίνακα. Το άναμμα του κίτρινου φωτός σε ένα κύκλωμα τροχιάς σημαίνει ότι ένα τρένο έχει «δρομολογηθεί» για να διασχίσει το τμήμα της γραμμής που είναι φωτεινό. Το κίτρινο φως παραμένει φωτεινό μέχρι το τρένο να φτάσει στο κύκλωμα, όταν σβήσουν και αντικαθίστανται από μια ομάδα κόκκινων φώτων, που σημαίνει ότι υπάρχει τρένο στο συγκεκριμένο κύκλωμα ανίχνευσης.

Εικόνα 48. Λεπτομέρεια του Πίνακα Ελέγχου Λάρισας με διαδρομή ρυθμισμένη για τη διέλευση ενός διακόπτη σε θέση παράκαμψης.

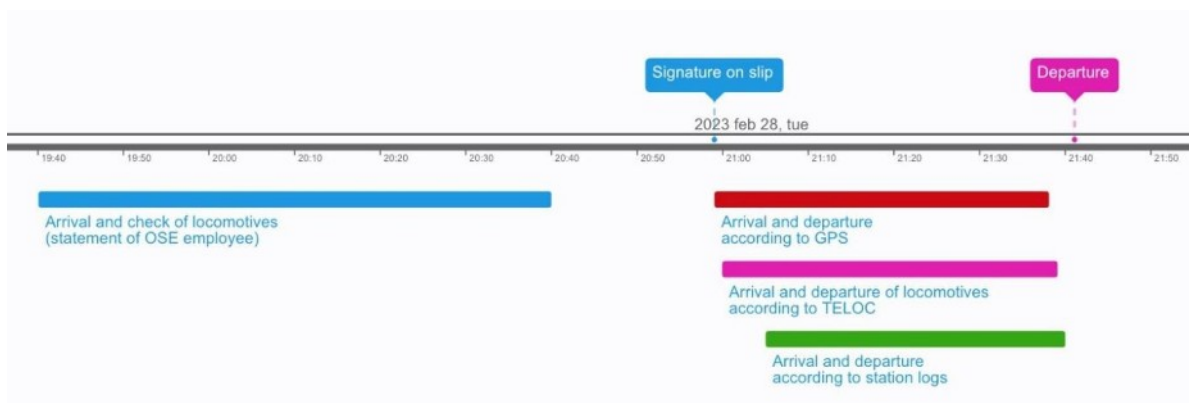
283 Το καταγραφικό δεδομένων TELOC δείχνει και τις δύο ατμομηχανές 120-012 και 120-022 να φεύγουν από τον Επιβατικό Σταθμό Θεσσαλονίκης και φθάνοντας στον Εμπορευματικό Σταθμό Θεσσαλονίκης και στη συνέχεια παραμένοντας ακίνητος για περίπου 25 λεπτά (από τις 21:15 έως τις 21:40).

284 Το ίδιο χρονοδιάγραμμα των γεγονότων υποστηρίζεται από δεδομένα GPS της κίνησης των ατμομηχανών όπως παρέχονται από την Hellenic Train. Παρόμοιο χρονοδιάγραμμα υποστηρίζεται και από το ημερολόγιο του σταθμάρχη στον Εμπορευματικό Σταθμό Θεσσαλονίκης (οι ατμομηχανές φτάνουν στις 21:05, η δοκιμή ολοκληρώνεται στις 21:35 και η αμαξοστοιχία αναχωρεί στις 21:40).

Εικόνα 51. Χρονοδιάγραμμα κίνησης της εμπορευματικής αμαξοστοιχίας 63503

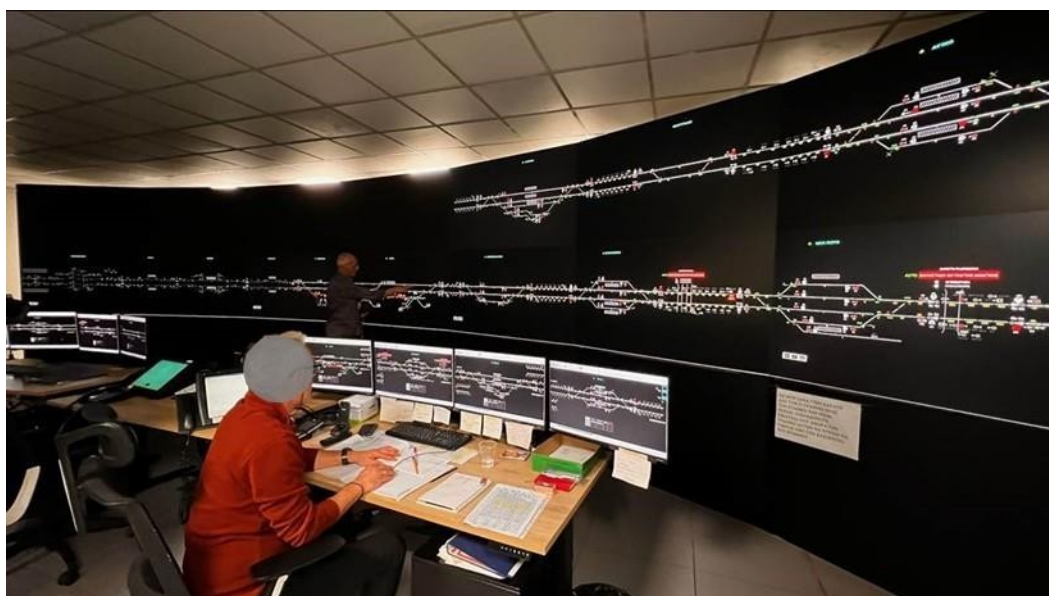
315 Ένα άλλο επίπεδο παρακολούθησης της απόδοσης είναι επίσης δυνατό μέσω των ψηφιοποιημένων αιθουσών ελέγχου κυκλοφορίας (σημειώστε ότι τέτοιο δωμάτιο ελέγχου δεν υπήρχε στο ατύχημα στα Τέμπη), και αυτό αφορά την επίβλεψη της κυκλοφορίας στις σήραγγες και επίσης, όπως στο παρακάτω παράδειγμα, την ίδια τη διαχείριση της κυκλοφορίας. Όπως παρατηρήθηκε κατά τις επιτόπιες επισκέψεις (Εικόνα 52), σε αρκετές περιπτώσεις κατά τη διάρκεια της έρευνας, είναι σαφές ότι η απόφαση που λαμβάνεται μέσω του πίνακα ελέγχου στον σταθμό Λαρίσης μερικές δεκάδες μέτρα πιο κάτω (όπως θα μπορούσε να είναι και πενήντα ή εκατό χιλιόμετρα) μπορεί εύκολα να παρατηρηθεί και να επιτηρηθεί. Ωστόσο, επί του παρόντος δεν χρησιμοποιείται με αυτόν τον τρόπο και δεν είναι σαφές εάν υπάρχει πρόθεση να γίνει κάτι τέτοιο στο μέλλον. Παρατηρήθηκε ότι έχει γίνει προσπάθεια να τεθούν σε λειτουργία αυτές οι αίθουσες ελέγχου κυκλοφορίας όπου υπάρχει διαθέσιμη υποδομή (σηματοδότηση). Η χρήση τους, ωστόσο, εξακολουθεί να είναι περιορισμένη λόγω της έλλειψης συντήρησης των διακοπών. Ως αποτέλεσμα, μεγάλα τμήματα της διαδρομής Αθήνα-Θεσσαλονίκη δεν παρακολουθούνται εξ αποστάσεως.

Εικόνα 52. Ψηφιοποιημένη αίθουσα ελέγχου κυκλοφορίας στο σταθμό Λαρίσης, με έμπειρο προσωπικό, το 2025.

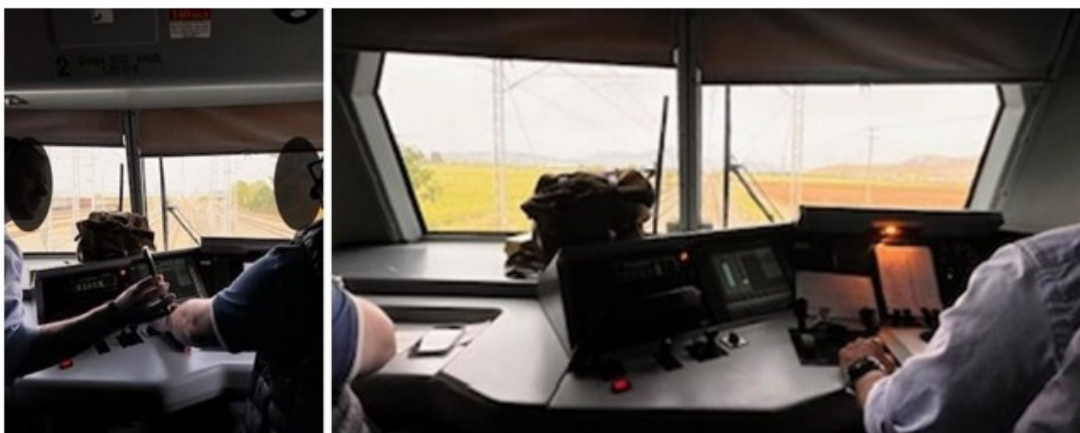
- 349 Ένα άλλο σημαντικό μέρος του συστήματος διαχείρισης ικανοτήτων σχετίζεται με μη τεχνικές δεξιότητες, συμπεριφορές και στάσεις. Όπως αναφέρθηκε προηγουμένως (264, 265), σε ένα πλαίσιο όπου δύο μηχανοδηγοί (και μερικές φορές ακόμη περισσότεροι) μοιράζονται τις ευθύνες οδήγησης με εναλλακτικό τρόπο (Εικόνα 53), αναμένεται να επωφεληθούν από εκπαίδευση διαχείρισης πόρων πληρώματος, αναπτύσσοντας τις μη τεχνικές βασικές ικανότητές τους (π.χ. διαχείριση άγχους, χρόνου, θυμού, ανίχνευσης σφαλμάτων κ.λπ.). Αυτό θα περιλαμβάνει επίσης τις δυνατότητες, την προθυμία και τη διαφάνεια για επίλυση και αναφορά οποιουδήποτε ζητήματος που σχετίζεται με την ασφάλεια σε ένα πλαίσιο ποικίλων διαπροσωπικών σχέσεων (ειδικά με θέματα που σχετίζονται με θέματα υπακοής, εξουσίας και σεβασμού). Αυτός ο τύπος αξιολόγησης από ομοτίμους ή/και διαχείρισης πόρων πληρώματος είναι χρήσιμος όταν πλαισιώνεται καλά και ενσωματώνεται σε μια ανοιχτή κουλτούρα και στην

Εικόνα 53. Φωτογραφίες του πληρώματος των μηχανοδηγών, θέσεις και εναλλαγή.

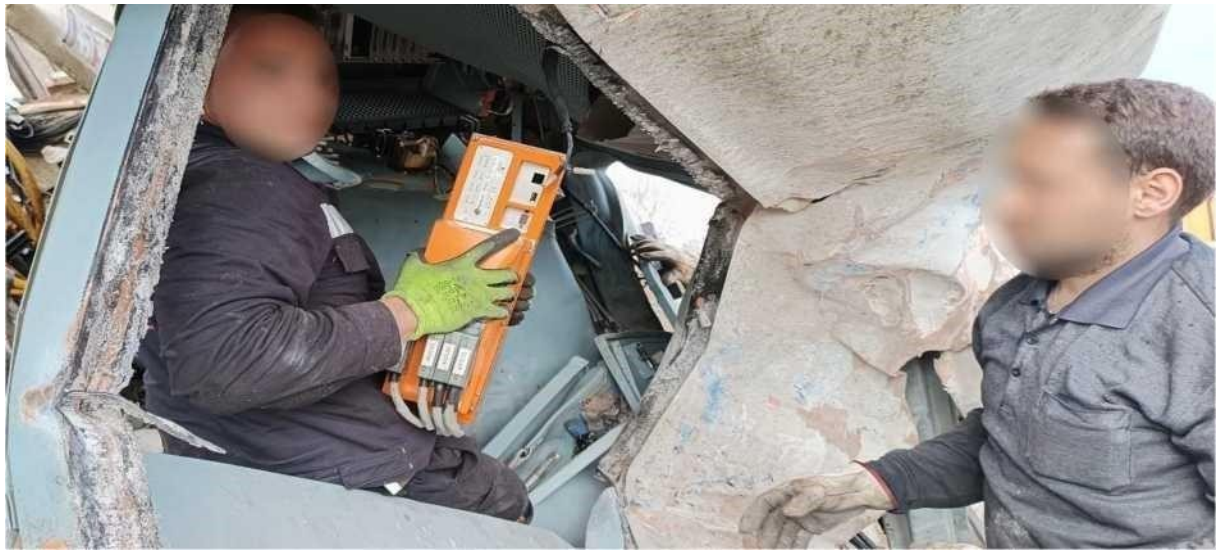
416 Τη στιγμή της πρώτης πρόσκρουσης, όπως καταγράφηκε από τα δεδομένα TELOC επί του σκάφους που καταγράφηκαν και ανακτήθηκαν από τον τόπο του ατυχήματος, η ταχύτητα του τρένου 63503 ήταν 89,91 km/h. Αυτή είναι εντός του ορίου ταχύτητας των 100 km/h για εμπορευματικές αμαξοστοιχίες σε αυτήν την τοποθεσία (4.2.4). Δεδομένου ότι οι μηχανοδηγοί της αμαξοστοιχίας 63503 δεν μπορούσαν να έχουν εντοπίσει τον επικείμενο κίνδυνο να βγει η επιβατική αμαξοστοιχία από τη σήραγγα νωρίτερα, η πέδηση έκτακτης ανάγκης ενεργοποιήθηκε μόνο ένα δευτερόλεπτο πριν από την πραγματική πρόσκρουση.

Εικόνα 54. Επί του καταγραφέα δεδομένων TELOC, τρένο 63503, ατμομηχανή 120-022, που ανακτήθηκε από δικαστικούς πραγματογνώμονες στις 05.03.2023.

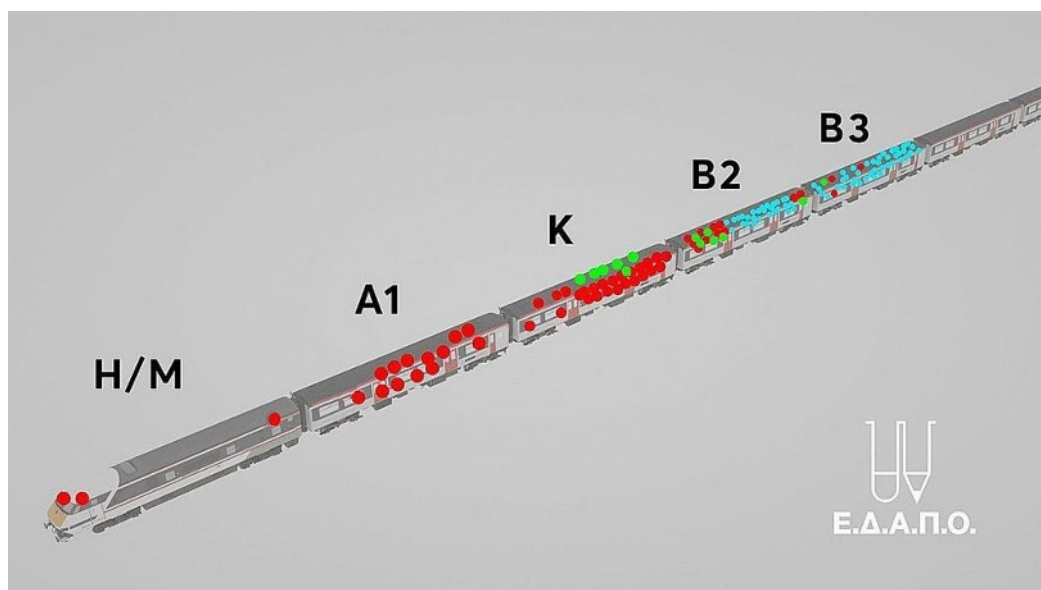
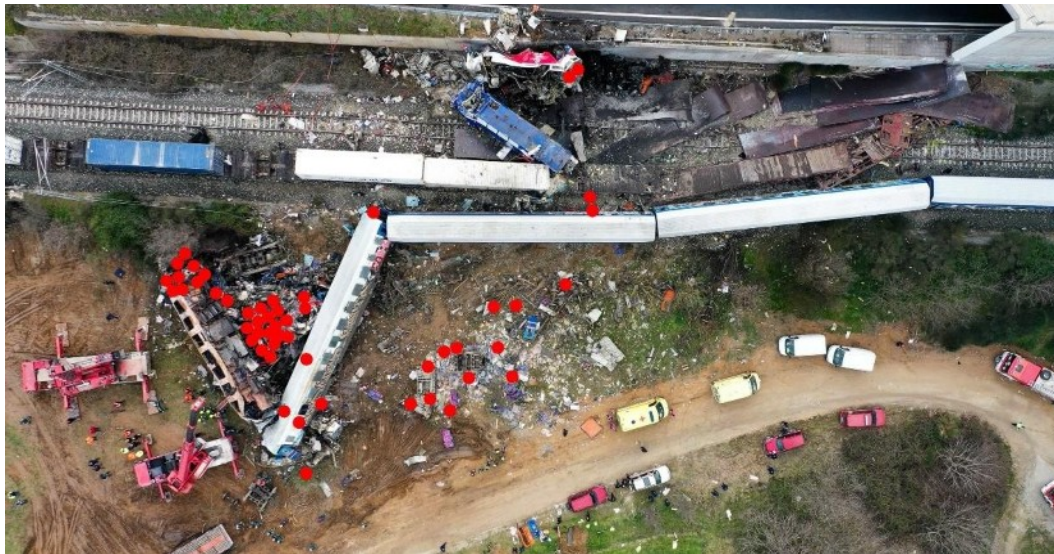
423 Το βαγόνι B3 της επιβατικής αμαξοστοιχίας δεν υποβλήθηκε σε βαριές δυνάμεις επιβράδυνσης και ήταν πλήρως επιβιώσιμο, αν όχι για δευτερεύουσες κρούσεις από το βαγόνι B2 που χτύπησε την οροφή του και ένα τμήμα της ατμομηχανής που χτυπούσε στο πλάι του βαγονιού B3. Υπήρξαν 2 θύματα που υπέστησαν σοβαρό τραύμα στο κεφάλι και στη σπονδυλική στήλη λόγω πρόσκρουσης από βαριά συντρίμια που εισέρχονταν από τα πλαϊνά παράθυρα. Και οι δύο θύματα σκοτώθηκαν ακαριαία χωρίς καμία πιθανότητα επιβίωσης, δεδομένης της άτυχης θέσης στην οποία έτυχε να βρεθούν (οι άλλοι επιβάτες που κάθονταν δίπλα τους ήταν σχεδόν αβλαβείς). Και 5 τραυματισμένα θύματα εκτινάχθηκαν κατά τη διάρκεια της σύγκρουσης ή πήδηξαν από ύψος για να βγουν από την άμαξα.

Εικόνα 55. Αρχικές και τελικές εκτιμώμενες θέσεις θανάτων, που απεικονίζονται στο σχήμα του επηρεασμένου τμήματος του IC-62 και επί τόπου.

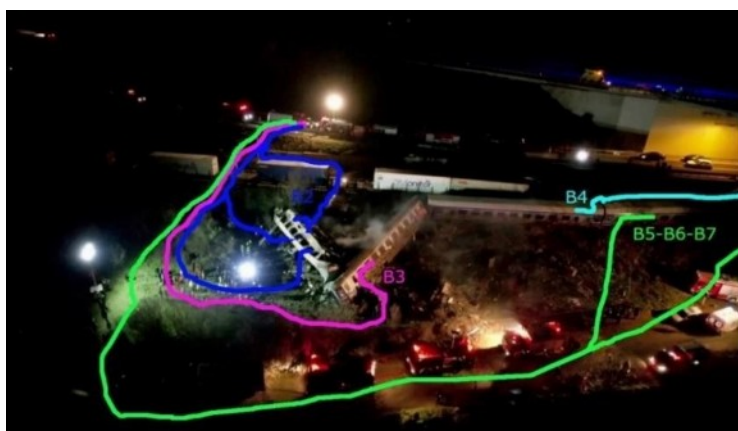
- 427 Επιβάτες από τα βαγόνια B4 έως B7 κατάφεραν να χειριστούν τις χειρολαβές έκτακτης ανάγκης των θυρών και να ανοίξουν τις πόρτες για να αυτοεκκενωθούν με επιτυχία. Στο βαγόνι B3, η πρόσβαση στις μπροστινές πόρτες ήταν περιορισμένη λόγω της κατάρρευσης τμημάτων της οροφής και της φραγής της στενής διόδου προς την πόρτα. Οι επιβάτες επέλεξαν να σπάσουν ένα παράθυρο στην αριστερή πλευρά και να κατέβουν από εκεί για να αυτοεκκενωθούν. Η Πυροσβεστική Υπηρεσία χρησιμοποίησε το ίδιο παράθυρο προκειμένου να εισέλθει και να απομακρύνει 3 τραυματίες και 3 τραυματίες επιβάτες που είχαν εγκλωβιστεί και χρειάστηκαν μηχανικά εργαλεία για τον απεγκλωβισμό τους.

- 428 Τουλάχιστον δύο επιβάτες υπέστησαν σοβαρούς τραυματισμούς (κατάγματα οστών και εξάρθρηματα) κατά την εκκένωση: 1 γυναίκα επιβάτης πήδηξε από την επάνω σειρά των παραθύρων του βαγονιού B2 και τραυματίστηκε πέφτοντας στα συντρίμια από κάτω (οι επόμενοι επιβάτες που πηδούσαν από το ίδιο παράθυρο το απέφυγαν πετώντας τις αποσκευές τους στην προσγείωση και ο Β άφησε τον πρώτο επιβάτη από το μπροστινό βαγόνι στην επιφάνεια). παράθυρο, υπέστη σοβαρούς τραυματισμούς πέφτοντας πάνω σε συντρίμια από κάτω (οι επόμενοι επιβάτες που εκκενώθηκαν από το ίδιο παράθυρο φρόντισαν να κατέβουν προσεκτικά για να αποφύγουν τον τραυματισμό). Σύμφωνα με πληροφορίες, άγνωστος αριθμός επιβατών τραυματίστηκε ελαφρά κατά τη διάρκεια της εκκένωσης, κυρίως με παρόμοιο τρόπο.

Εικόνα 56. Διαδρομές απομάκρυνσης επιβατών με ίδιες δυνάμεις, πριν φτάσουν οι υπηρεσίες έκτακτης ανάγκης στο σημείο.

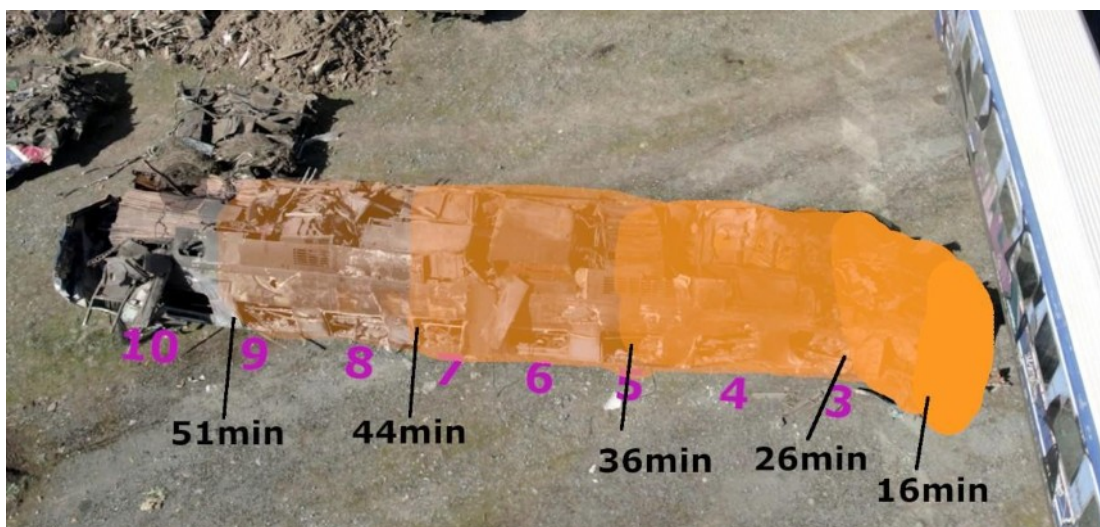
449 Αυτή η δευτερεύουσα πυρκαγιά του βαγόνι B2 ξεκίνησε από το κάτω μέρος και σε εύθετο χρόνο (γύρω στις 23:35) ανέβηκε στο μπροστινό μέρος του βαγόνι B2 και κατέκαψε όλο το μήκος του, χωρίς ενεργό πυρόσβεση έως ότου η φωτιά έφτασε στο τέλος του βαγονιού και άρχισε να απειλεί το βαγόνι B3 (Εικόνα 57). Στις 23:38 ή μετά από περίπου 16-20 λεπτά, το μπροστινό μέρος του βαγονιού B2 είχε αρχίσει να καίγεται με πολύ ισχυρές φλόγες. Μετά από αυτό το στάδιο, αυτή η φωτιά δεν έδειξε καμία μη φυσιολογική ή απροσδόκητη ταχύτητα και δύναμη φλόγας (Εικόνα 57). Η αργή ταχύτητα αυτής της πυρκαγιάς συνάδει με μια φωτιά που τροφοδοτείται από την ταπετσαρία, τα εξαρτήματα και τα υλικά κατασκευής του ίδιου του βαγονιού, χωρίς την εμφανή παρουσία οποιουδήποτε επιταχυντή. Χωρίς καμία πυρόσβεση (είτε ενεργή είτε αυτόματη), η φωτιά πήρε το δρόμο της και έκαψε κάθε εύφλεκτο υλικό που υπήρχε. Μετά από περίπου 35-40 λεπτά, η φωτιά είχε προχωρήσει περισσότερο κατά μήκος του βαγόνι και στις 00:00 είχε περάσει στα μέσα του διαθέσιμου μήκους. Μέχρι τις 00:40, η φωτιά είχε καταβροχθίσει όλο το μήκος του B2 και είχε αρχίσει να σβήνει μόνο του, πιθανότατα να μην έχει τίποτα άλλο να κάψει.

Εικόνα 57. Εξέλιξη της φωτιάς στο βαγόνι Β2 (από δεξιά προς τα αριστερά, σε λεπτά). (Πηγή: ΕΔΑΠΟ)

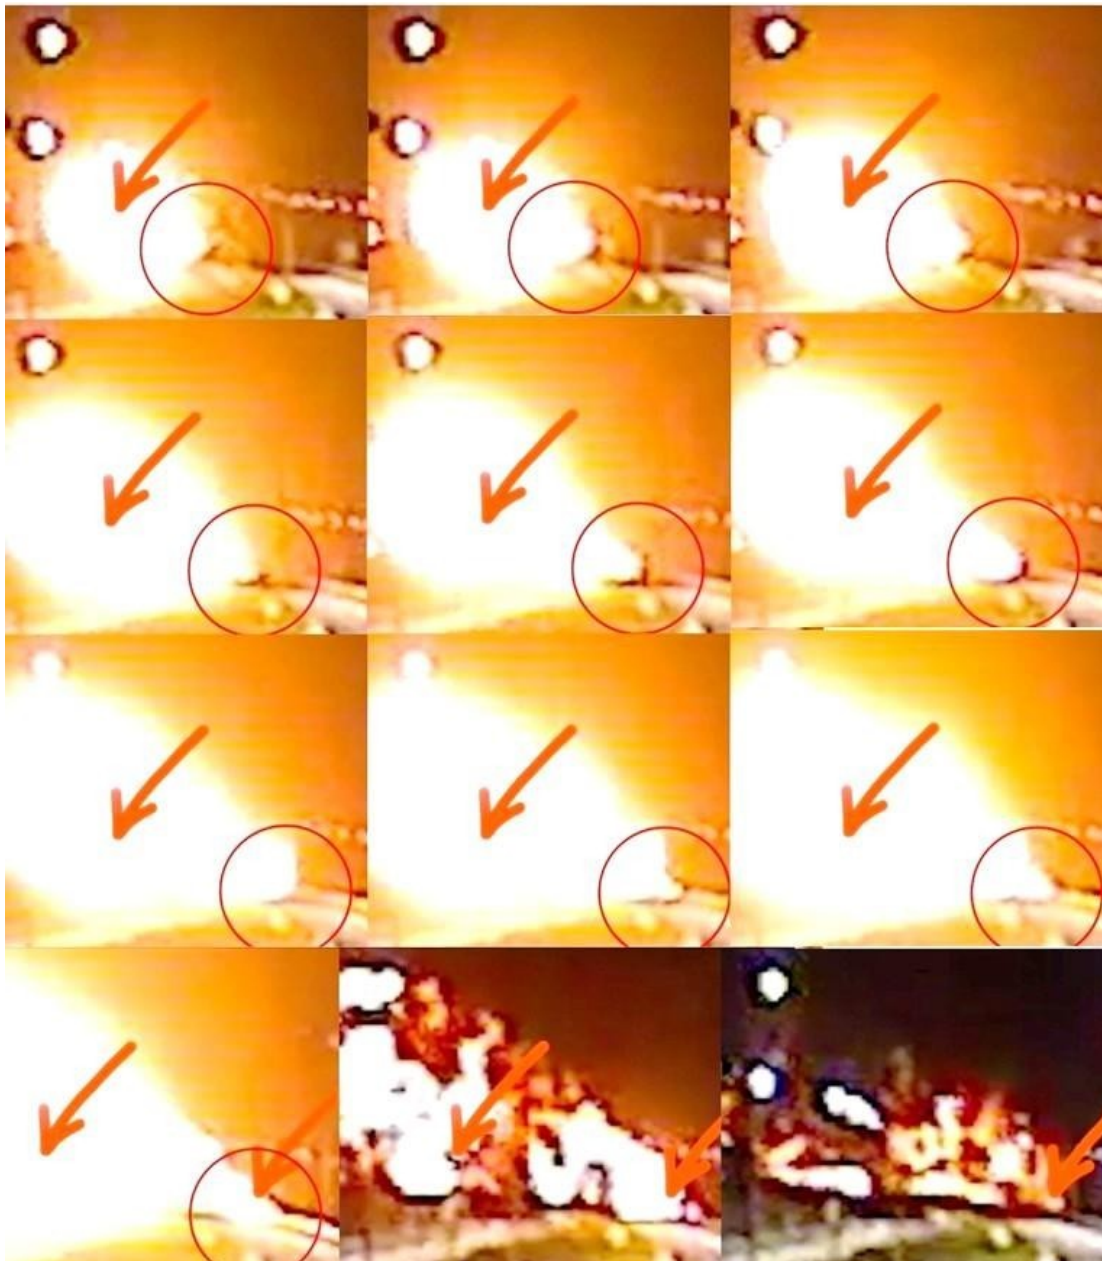
458 Η ακόλουθη σειρά εικόνων (καρέ από το βίντεο του Αυτοκινητόδρομου Αιγαίου) ξεκινά στα 2 δευτερόλεπτα μετά την αρχική ανάφλεξη που ξεκίνησε στο σημείο που υποδεικνύεται από το κόκκινο βέλος. Όπως μπορεί να παρατηρηθεί από αυτά τα καρέ βίντεο, ένα σκούρο ακανόνιστο σχήμα κινείται προς βορρά για διάρκεια περίπου 4 δευτερολέπτων, κατά τη διάρκεια της οποίας μπορούν να παρατηρηθούν ισχυρές φλόγες να βγαίνουν. Η απόσταση που διανύθηκε ήταν περίπου 40 μέτρα, επομένως αυτό δίνει μια μέση ταχύτητα 10 m/sec ή 36 χλμ/ώρα για το βαγόνι μέχρι να σταματήσει.

Εικόνα 59. Η αλληλουχία της πυρκαγιάς από το σημείο της σύγκρουσης μέχρι το τελικό στάδιο.

459 Το σχήμα της αρχικής ανάφλεξης και της πυρόσφαιρας που ακολούθησε είναι σύμφωνο με το υγρό πτητικό καύσιμο και όχι με το υγροποιημένο αέριο, το οποίο θα δημιουργούσε πυρκαγιά εκτόξευσης και όχι στήλη φωτιάς. Η πυρκαγιά είναι "μια φλόγα καυσίμου υψηλής θερμοκρασίας που απελευθερώνεται υπό πίεση σε συγκεκριμένο προσανατολισμό" που σημαίνει ότι μια πυρκαγιά θα έχει διαφορετικό σχήμα και τυχαίο προσανατολισμό (όχι μόνο προς τα πάνω). Περαιτέρω ένδειξη αυτού, είναι η ύπαρξη των δευτερευουσών πυρκαγιών «λίμνης» που συνέχισαν να καίνε και που δεν μπορούσαν να δημιουργηθούν από ένα αέριο. (μια φωτιά πετρελαίου θα έπεφτε γρήγορα στο έδαφος).

461 Τα παραπάνω καρέ από το βίντεο του Αυτοκινητόδρομου Αιγαίου (Εικόνα 59) δεν επιτρέπουν την αναγνώριση του σκούρου ακανόνιστου σχήματος. Για να μπορέσουμε να αναγνωρίσουμε αυτό το τμήμα της επιβατικής αμαξοστοιχίας που έκανε τη πυρόσφαιρα να κινηθεί προς τα βόρεια, συσχετίστηκαν στοιχεία από το βίντεο που έχει καταγράψει το συμβάν από τη νότια πλευρά (κάμερα «Μαλιακός-Κλειδί») και άλλα διαθέσιμα βίντεο που συνέλεξαν οι επιβάτες λίγα λεπτά μετά τη σύγκρουση.

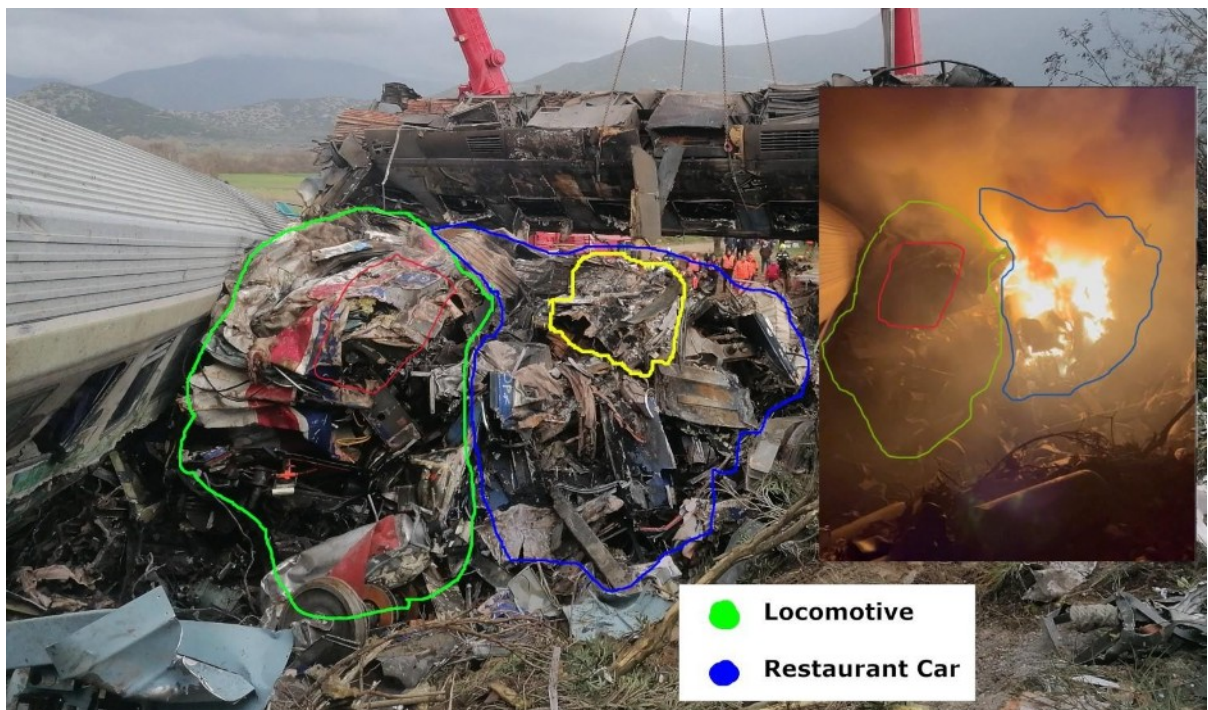
462 Τα βίντεο των επιβατών δείχνουν μια πολύ ισχυρή αλλά πολύ συγκεντρωμένη φωτιά να καίει σφοδρά από το κάτω μέρος του βαγονιού του εστιατορίου (το χρώμα προστέθηκε κίτρινο) ενώ τα υπολείμματα της ατμομηχανής επιβατικής αμαξοστοιχίας (συμπεριλαμβανομένου του μετασχηματιστή γεμάτο με λάδι σιλικόνης) μπορούν να παρατηρηθούν σε πολύ κοντινή απόσταση αλλά σαφώς δεν φλέγονται. Αυτή η παρατήρηση μπορεί να επαληθευτεί με την εξέταση των υπολειμμάτων των τρένων την επόμενη μέρα (Εικόνα 60, Εικόνα 61), όπου είναι σαφές ότι η ατμομηχανή (προστέθηκε το πράσινο χρώμα) έχει καταστραφεί μηχανικά και, όπως ο μετασχηματιστής (το κόκκινο χρώμα προστέθηκε), έχει μόνο σημάδια καύσης στη μία πλευρά, ενώ το βαγόνι του εστιατορίου (το μπλε χρώμα προστέθηκε) καταναλώνεται πλήρως από τη φωτιά.

Εικόνα 60. Εστιατόριο που καίγεται δίπλα στην ατμομηχανή επιβατικού τρένου, με τη θέση του μετασχηματιστή σε κόκκινο χρώμα.

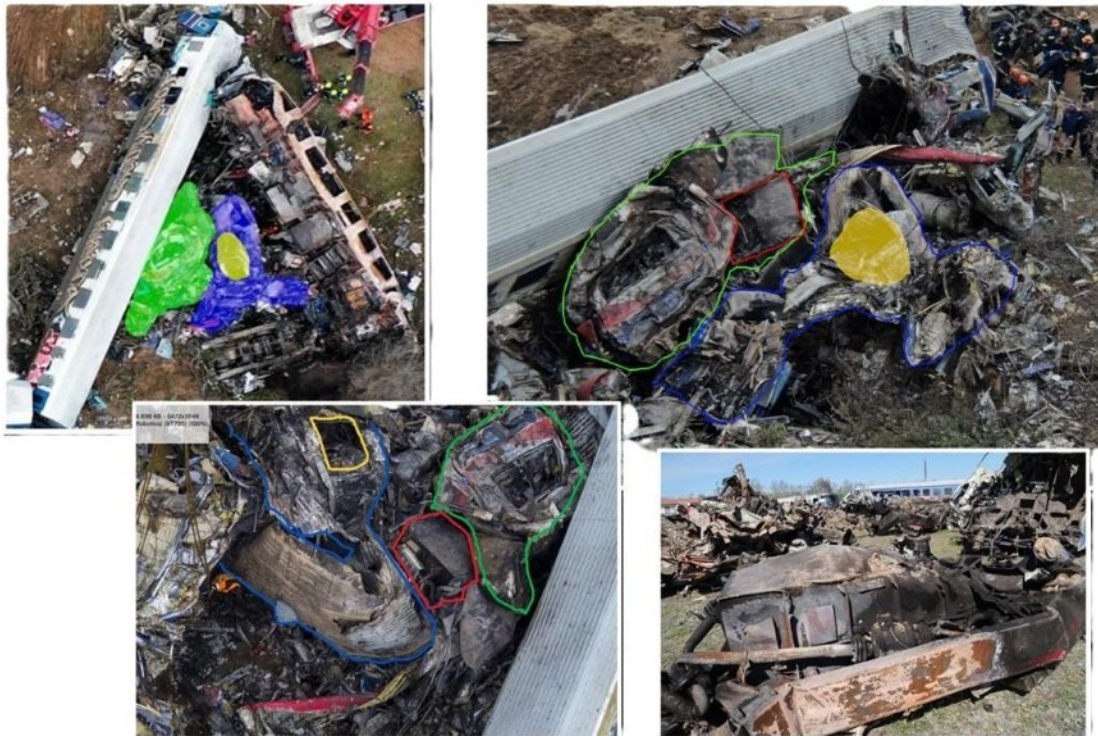
Εικόνα 61. Περαιτέρω εικόνες της θέσης του βαγονιού εστιατορίου, της επιβατικής ατμομηχανής και του μετασχηματιστή του.

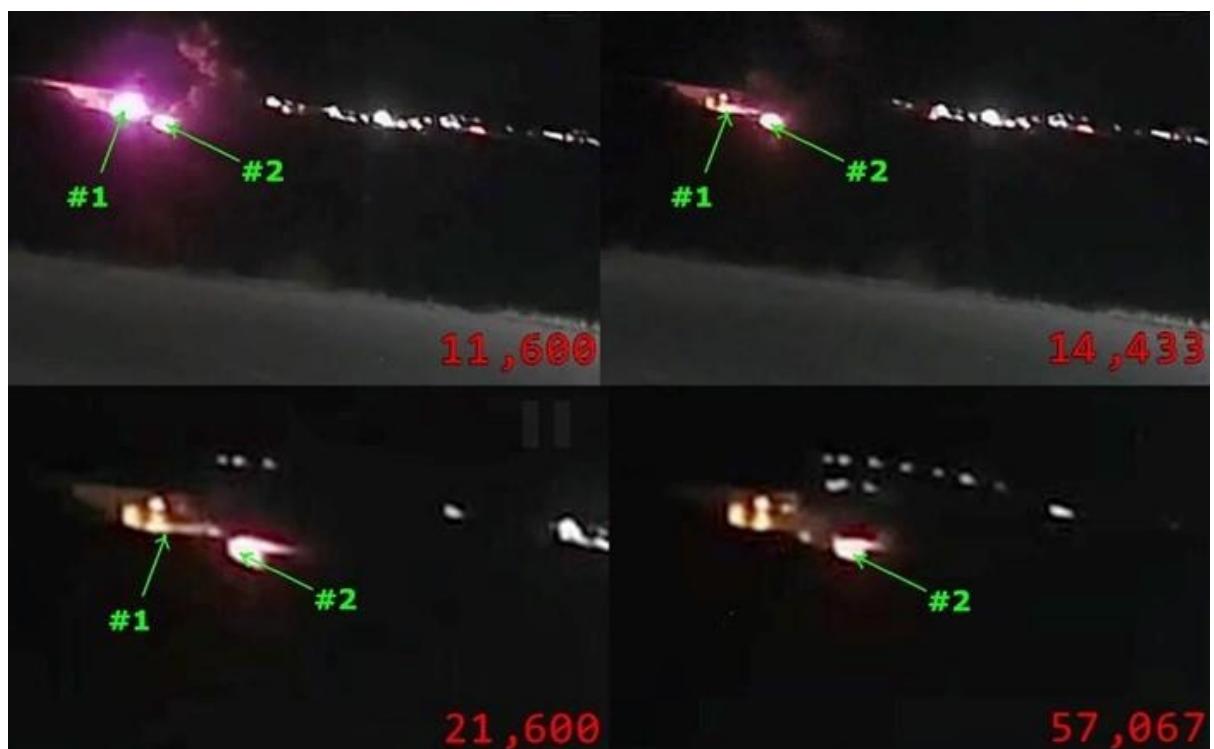
463 Ακολουθώντας αυτή τη φωτιά προς τα πίσω στο χρόνο, είναι πολύ πιθανό η φωτιά που κατέκαψε το βαγόνι του εστιατορίου να είναι η ίδια πυρκαγιά που έχει καταγραφεί 4 λεπτά μετά τη σύγκρουση, που καίγεται από το κάτω μέρος του (τρακαρισμένο και λυγισμένο σε σχήμα S) βαγονιού εστιατορίου (το χρώμα προστέθηκε κίτρινο). Είναι επίσης η ίδια πυρκαγιά που παρατηρείται από την κάμερα «Μαλιακός-Κλειδί» (Εικ. Υ), ως αδιάλειπτη συνεχόμενη κίνηση από το στήλη φωτιάς (στάδιο 2) προς τη φωτιά της «λίμνης» #2 (στάδιο 3).

Εικόνα 62. Το στήλη φωτιάς κινείται στη φωτιά της «λίμνης» #2, όπως παρατηρείται από την κάμερα «Μαλιακός-Κλειδί».

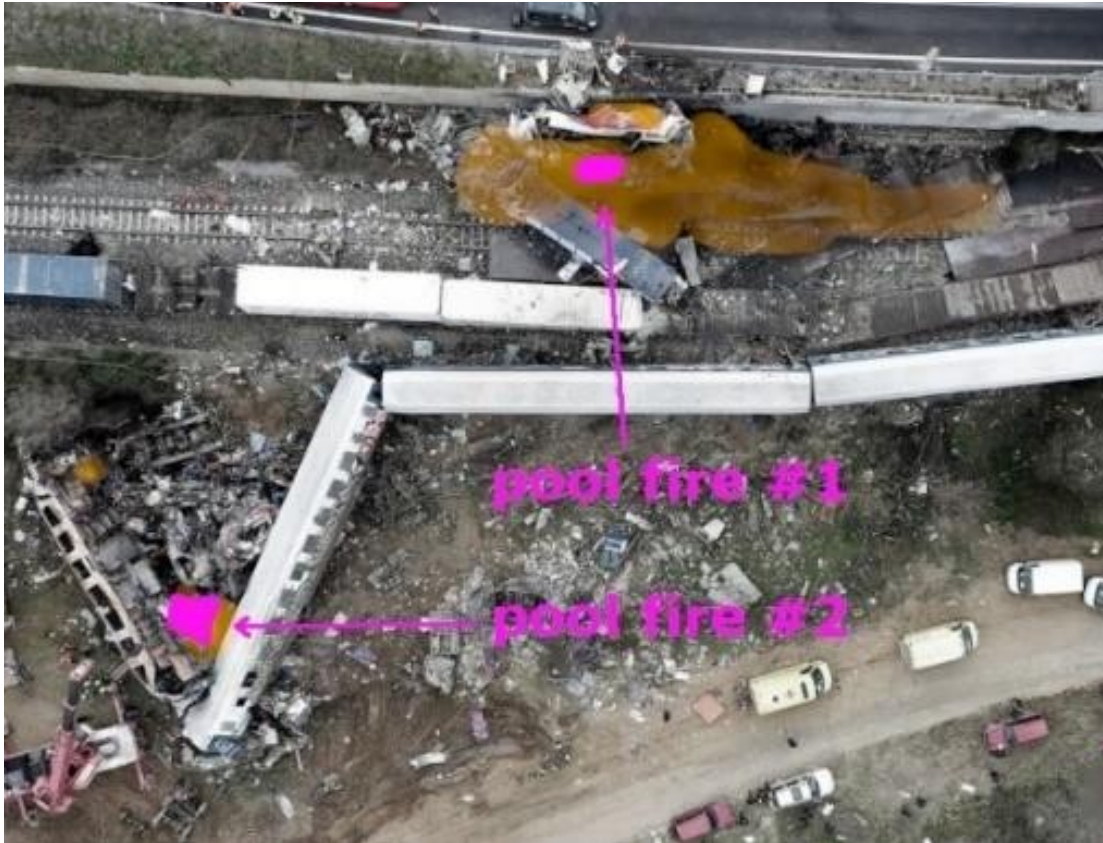
464 Οι δύο πυρκαγιές τύπου «λίμνης» μπορούν να παρατηρηθούν να καίνε κάθε καύσιμο που έχει απομείνει που δεν καταναλώθηκε στη πυρόσφαιρα. Συγκρίνοντας τη γεωμετρία των νυχτερινών καρτέ του βίντεο με τις εικόνες από το φως της ημέρας, επιβεβαιώνεται ότι οι δύο πυρκαγιές στην «λίμνη» βρίσκονται εκεί όπου βρέθηκαν στοιχεία πυρκαγιάς το πρωί.

Εικόνα 63. Θέση και κατά προσέγγιση μέγεθος των πυρκαγιών τύπου «λίμνης» #1 και #2.

465 Όταν ακολουθούμε τη λογική αυτών των παρατηρήσεων, είναι πολύ απίθανο η ατμομηχανή και ο μετασχηματιστής της που είναι γεμάτος με λάδι σιλικόνης να έπαιξαν πρωταρχικό ρόλο στο στήλο πυρκαγιάς σταδίου 2 και στο στάδιο 3 πυρκαγιά «λίμνης» #2.

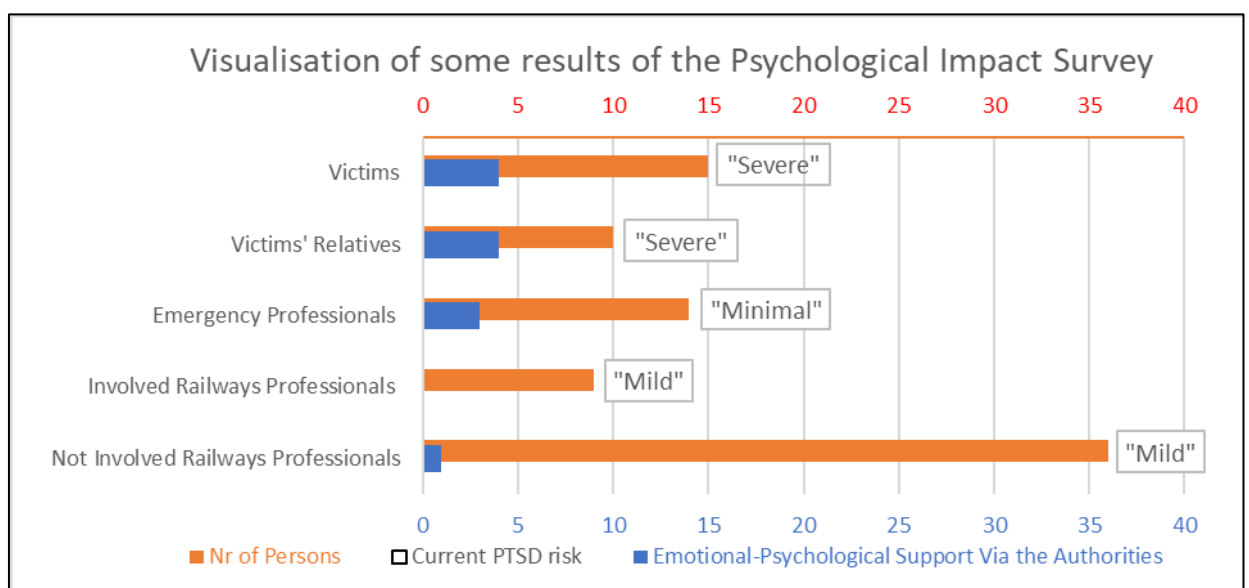
Εικόνα 68. Οπτικοποίηση ορισμένων αποτελεσμάτων της Έρευνας Ψυχολογικών Επιπτώσεων.

- 617 Μεταξύ των ομάδων «Θύματα» και «Συγγενείς θυμάτων» μαζί (25 άτομα), εξακολουθούν να υπάρχουν 17 άτομα που εξακολουθούν να βιώνουν το τραύμα σε «σοβαρό» επίπεδο της κλίμακας μέτρησης ή παραπάνω (μέσος όρος 19 και 20 για τις δύο αντίστοιχες ομάδες).
